Asbestinventarisatie conform SC 540

Eigenaar: -
Opdrachtgever: PVM Eindhoven B.V.
Partij die optreedt voor de opdrachtgever: -
Onderzoekslocatie: Leidsedreef 4 2352 BA Leiderdorp
 - gebouw 5
Opdrachtnemer: Search Ingenieursbureau B.V.
 (certificaatnr. : 07-D070109a)
Deskundig Inventariseerder Asbest (DIA): Robin Pronk (04E-300814-140205)
Datum rapportage: 22-02-2016
Datum interne autorisatie: 22-02-2016
Status rapportage: Definitief
Projectidentificatiecode: RFI-16-00001254-SI

Adres onderzoekslocatie: Leidsedreef 4 te Leiderdorp
Projectnummer: RFI-16-00001254-SI
Datum onderzoek: 09-02-2016 t/m 11-02-2016*

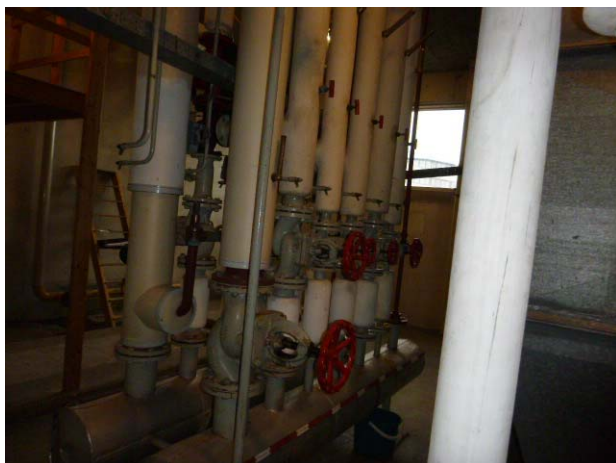
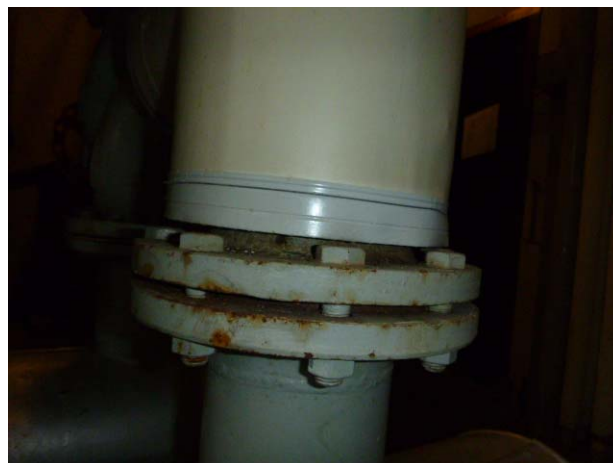
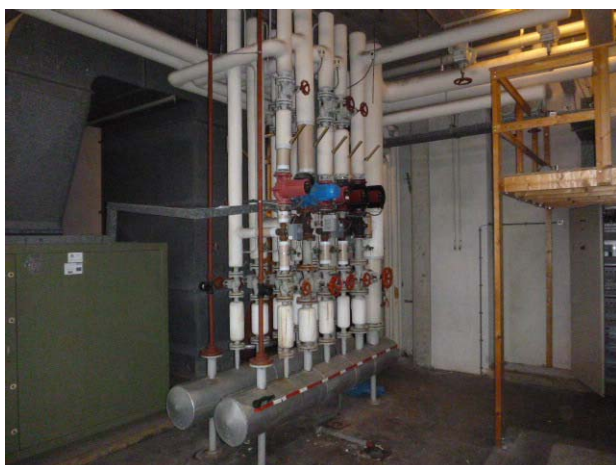
Gebouw(nr.): Leidsedreef 4 te Leiderdorp
 Nummer vindplaats: 1
 Ruimte(s): technische ruimte
 Etage(s): 2de etage

Omschrijving toepassing:	pakking
Plaats in ruimte(s):	tussen flensen
Situatie:	binnen
Bereikbaarheid:	matig
Bevestigingsmethode:	geklemd
Intact:	intact
Verweerd:	Niet verweerd
Zonder breuk en/of beschadigingen te verwijderen:	Ja
Aantal:	75 Stuks
Afmetingen:	4,00 cm ² Per stuk
Aard van materiaal:	Niet hechtgebonden

Monster code:	Ruimte	Locatie in ruimte	Analyseresultaat:
0085530	technische ruimte	tussen flensen	15 - 30 w/w % CHR

betreft pakkingen geklemd tussen flensen

Klasse: 2

Het asbest in het materiaal is niet-hechtgebonden. Het materiaal is niet beschadigd, waardoor de kans op vezelemissie bij normaal gebruik van de ruimte gering is.

Saneren in containment met best bestaande technieken.

Indien de toepassing in zijn geheel verwijderd kan worden, kan de sanering in klasse 1 plaatsvinden.

Op korte termijn saneren is niet noodzakelijk, geadviseerd wordt het materiaal vóór sloop- of renovatiewerkzaamheden te saneren.

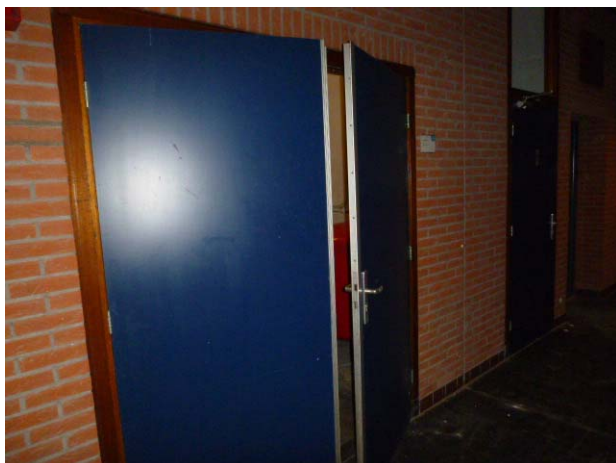
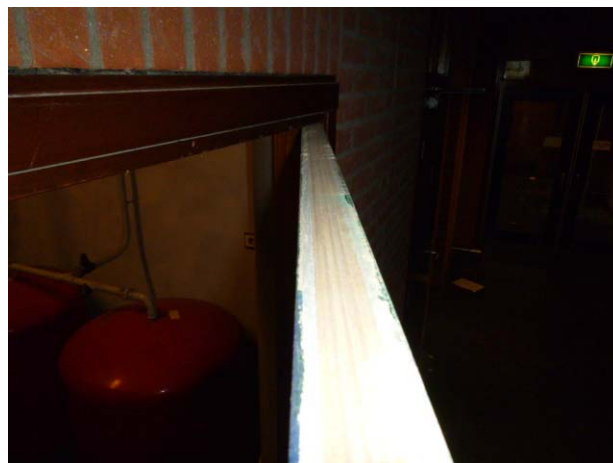
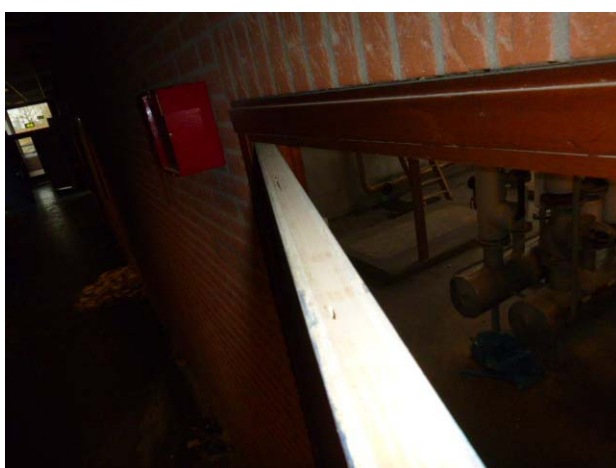
Gebouw(nr.): Leidsedreef 4 te Leiderdorp
 Nummer vindplaats: 2
 Ruimte(s): technische ruimte
 Etage(s): 2de etage

Omschrijving toepassing:	branddeur
Plaats in ruimte(s):	in deur
Situatie:	binnen
Bereikbaarheid:	Slecht
Bevestigingsmethode:	geklemd in deur
Intact:	intact
Verweerd:	Niet verweerd
Zonder breuk en/of beschadigingen te verwijderen:	Nee
Aantal:	2 Stuks
Afmetingen:	2,00 m ² Per stuk
Aard van materiaal:	hechtgebonden

Monster code:	Ruimte	Locatie in ruimte	Analyseresultaat:
0085531	technische ruimte	in deur	5 - 10 w/w % CHR

betreft 2 deuren

Klasse: 2

Het materiaal is niet beschadigd en het asbest is hechtgebonden. De kans op vezelemissie uit het materiaal bij normaal gebruik van de ruimte is gering.

Saneren in containment met best bestaande technieken.

Op korte termijn saneren is niet noodzakelijk, geadviseerd wordt het materiaal vóór sloop- of renovatiewerkzaamheden te saneren.

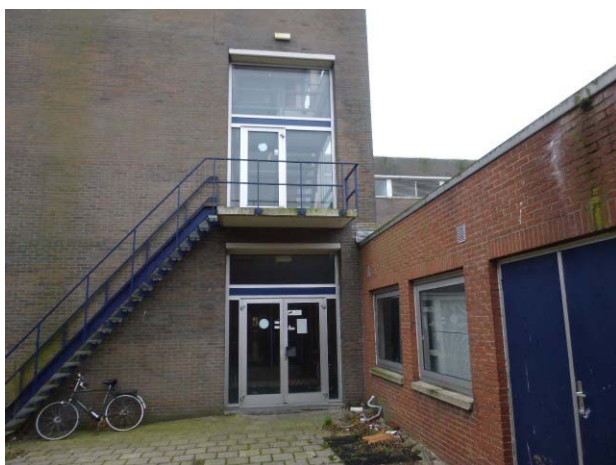
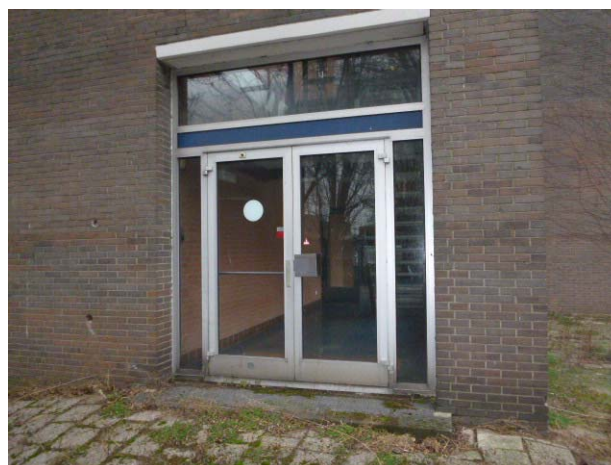
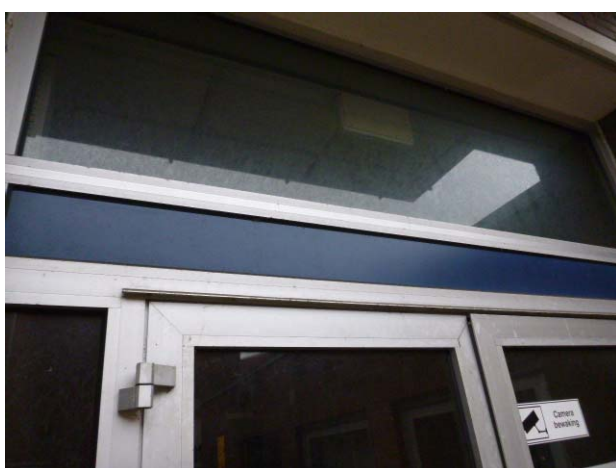
Gebouw(nr.): Leidsedreef 4 te Leiderdorp
 Nummer vindplaats: 3
 Ruimte(s): gevel
 Etage(s): begane grond en 1ste etage

Omschrijving toepassing:	sandwichpaneel
Plaats in ruimte(s):	in kozijn
Situatie:	binnen en buiten
Bereikbaarheid:	Slecht
Bevestigingsmethode:	geklemd
Intact:	Intact
Verweerd:	Niet verweerd
Zonder breuk en/of beschadigingen te verwijderen:	Nee
Aantal:	3 Stuks
Afmetingen:	0,50 m ² Per stuk
Aard van materiaal:	Hechtgebonden

Monster code:	Ruimte	Locatie in ruimte	Analyseresultaat:
0085532	gevel	in kozijn	10 -15 w/w % CHR

klemlatten zitten aan de buitenzijde

Klasse: 2

Het materiaal is niet beschadigd en het asbest is hechtgebonden. De kans op vezelemissie uit het materiaal bij normaal gebruik van de ruimte is gering.

Saneren in buitensituatie met best bestaande technieken.

Op korte termijn saneren is niet noodzakelijk, geadviseerd wordt het materiaal vóór sloop- of renovatiewerkzaamheden te saneren.

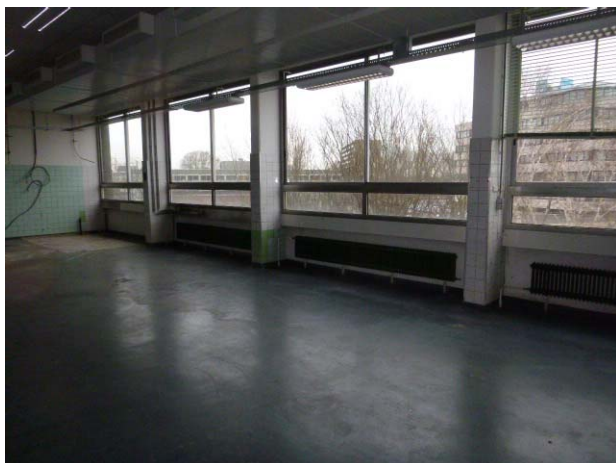
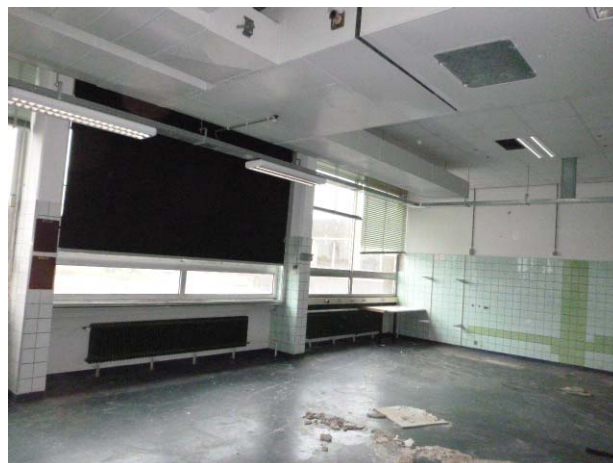
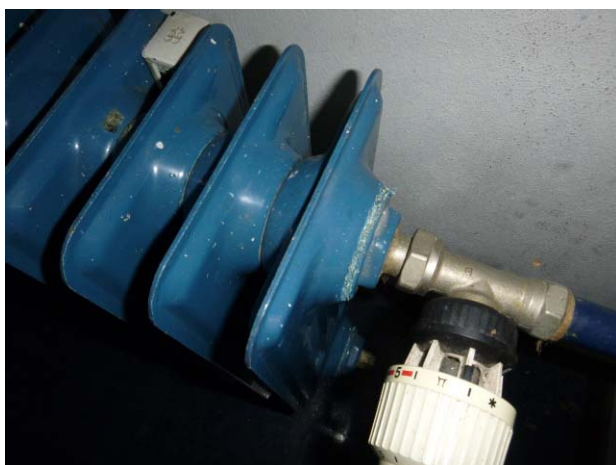
Gebouw(nr.): Leidsedreef 4 te Leiderdorp
 Nummer vindplaats: 4
 Ruimte(s): langs binnengevel
 Etage(s): begane grond t/m 2de etage

Omschrijving toepassing:	pakking
Plaats in ruimte(s):	tussen koppelstukken radiatoren
Situatie:	binnen
Bereikbaarheid:	Matig
Bevestigingsmethode:	geklemd
Intact:	Intact
Verweerd:	Niet verweerd
Zonder breuk en/of beschadigingen te verwijderen:	Ja
Aantal:	320 Stuks
Afmetingen:	2,00 cm ² Per stuk
Aard van materiaal:	Niet hechtgebonden

Monster code:	Ruimte	Locatie in ruimte	Analyseresultaat:
0085533	langs binnengevel	tussen koppelstukken radiatoren	15 - 30 w/w % CHR

elke radiator bevat 4 koppelstukken

Klasse: 2

Het asbest in het materiaal is niet-hechtgebonden. Het materiaal is niet beschadigd, waardoor de kans op vezelemisatie bij normaal gebruik van de ruimte gering is.

Saneren in containment met best bestaande technieken.

Indien de toepassing in zijn geheel verwijderd kan worden, kan de sanering in klasse 1 plaatsvinden.

Op korte termijn saneren is niet noodzakelijk, geadviseerd wordt het materiaal vóór sloop- of renovatiewerkzaamheden te saneren.

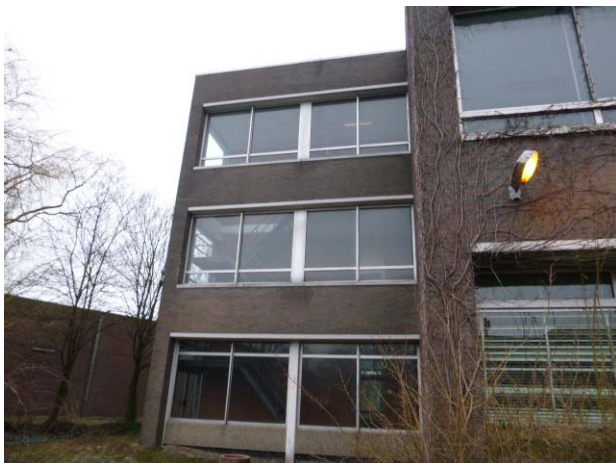
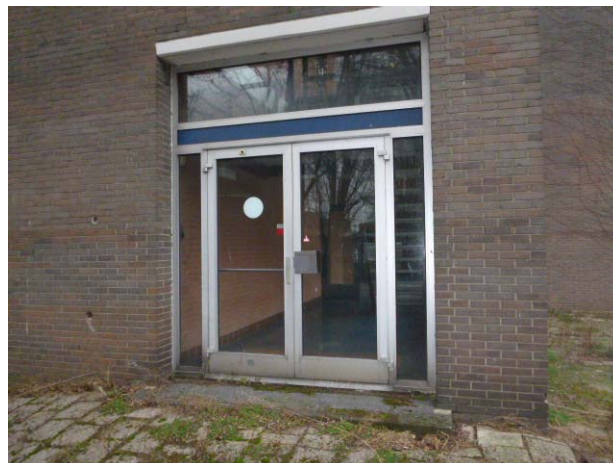
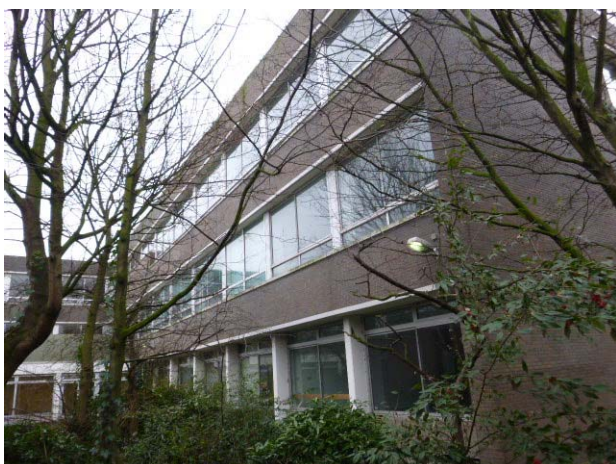
Gebouw(nr.): Leidsedreef 4 te Leiderdorp
 Nummer vindplaats: 5
 Ruimte(s): buitengevel
 Etage(s): begane grond t/m 2de etage

Omschrijving toepassing: kit
 Plaats in ruimte(s): langs aluminiumkozijnen
 Situatie: buiten
 Bereikbaarheid: slecht
 Bevestigingsmethode: geplakt
 Aantal: 3 bouwlagen
 Afmetingen: ca. 1.060,00 m

Monster code:	Ruimte	Locatie in ruimte	Analyseresultaat:
0085534	buitengevel	langs aluminiumkozijnen	< 0,1 w/w %
0085535	buitengevel	langs aluminiumkozijnen	< 0,1 w/w %

betreft kit wat grotendeels verticaal is gebruikt langs muur en aluminiumkozijnen.

Na optische analyse bleek het materiaal geen asbest te bevatten.
