Projectnummer: PFBV17.HO.030

Datum: 16 februari 2018

## **Driemaster Leiderdorp**

Groentoets

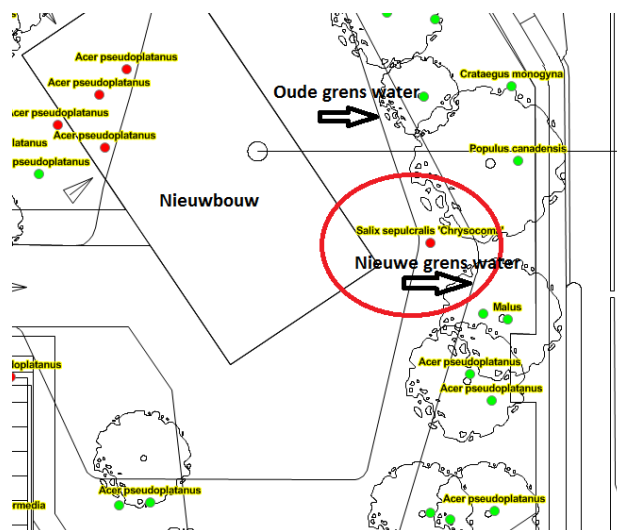
**Figuur 1 Te verwijderen treurwilg door vergraven van de vijver**

De bomen langs de Engelendaal/Vronkenlaan/Lijnbaan blijven allemaal behouden. Alleen de treurwilg (boomnr. 30) komt te vervallen. Hier wordt de vijver vergraven ten behoeve van watercompensatie.

- Er worden 23 nieuwe bomen aangeplant op het terrein van de Driemaster.
- Op het terrein van Philadelphia worden 7 á 8 nieuwe bomen geplant
- Ter compensatie van de treurwilgen en meelbessen die gekapt worden t.b.v. de uitbreiding zorghuisvesting worden diverse nieuwe bomen geplant aan de overzijde van het water. Soorten zijn onder andere enkele treurwilgen om het huidige beeld van hangende takken boven het water terug te krijgen.
- Op plaatsen waar verharding dicht naast de boom is gesitueerd, wordt de groeiplaats ingericht met bijvoorbeeld bomenzand, om een duurzame instandhouding van de desbetreffende boom te realiseren.

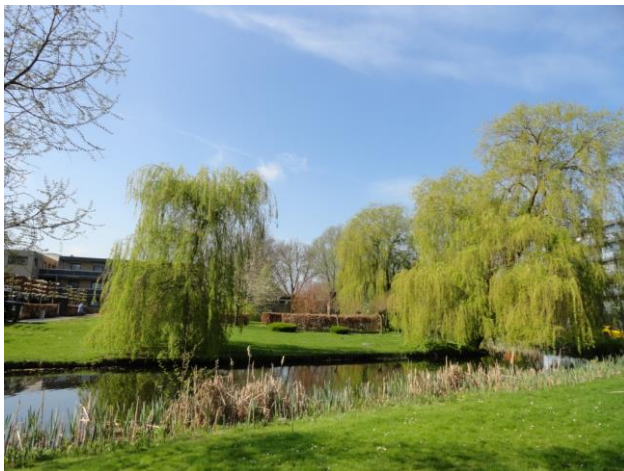
**Figuur 4:** Groene en karakteristieke aanblik tuin van het verzorgingstehuis verdwijnt na kap van de treurwilgen en na realisatie nieuwbouw, compensatie aan de overzijde van het water is gewenst.

De bomen die verdwijnen op het terrein van Philadelphia worden gecompenseerd aan de overzijde van het water. Ook in de nieuw in te richten tuin worden diverse nieuwe bomen geplant. Onder andere door de aanplant van treurwilgen langs het water (overzijde), behoudt het terrein zijn groene aanblik.
