Projectnummer: PFBV17.HO.111

Datum: 20 november 2017

Zorgvilla 'Rhijnstaete' Leiderdorp

Groentoets

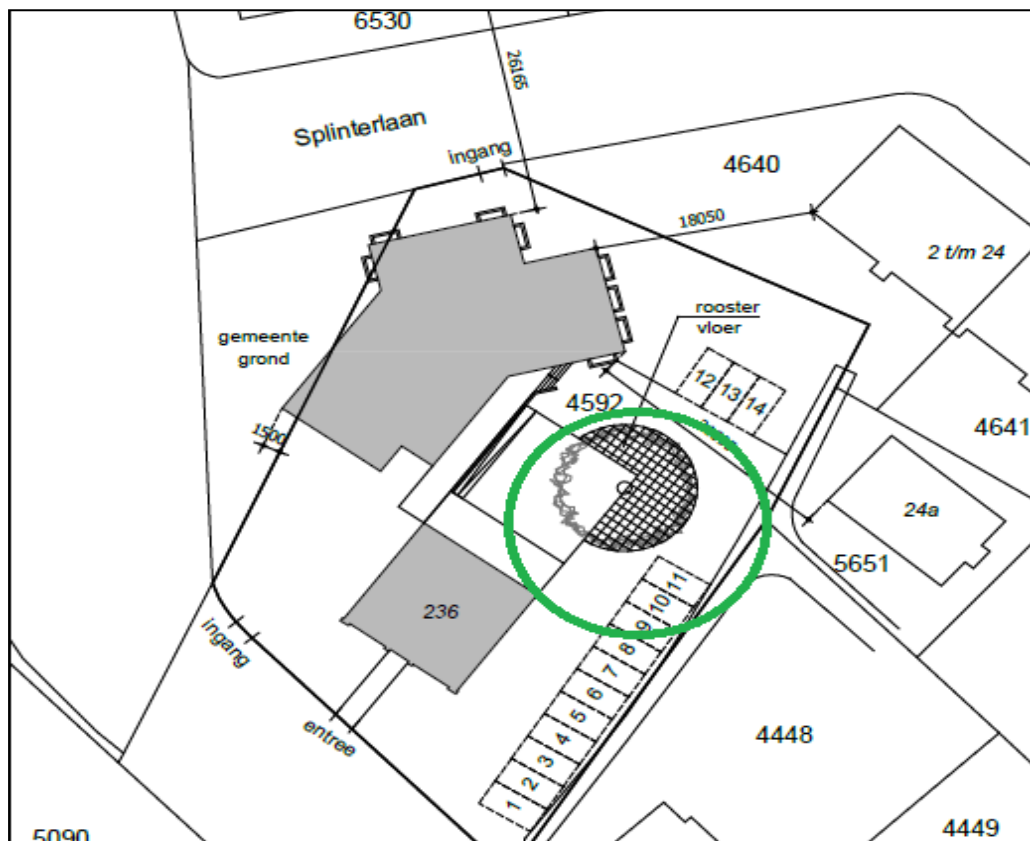
Figuur 4: de waardevolle boom in het nieuwe plan. Groen is (bij benadering) de kroon diameter

de gemeente Leiderdorp. De conditie van deze boom is matig. De boom heeft een zwamaantasting van een houtrot veroorzakende schimmel: dikrandtonderzwam. De toekomstverwachting van deze boom is dan ook 10-15 jaar (matig). De boom is meegenomen in het ontwerp.

- Rondom de boom wordt een rooster aangebracht. Dit rooster zorgt, door het creëren van een tweede maaiveld, dat er geen verdichting/wortelschade optreedt in de directe omgeving van de boom.

- Rondom het rooster dient een Permavoid krattensysteem aangebracht te worden. Dit krattensysteem verdeelt de druk die wordt veroorzaakt door rijbewegingen van auto's. Dit dient onder de gehele kroonprojectie, waar rijbeweging plaatsvindt, aangebracht te worden.

- Op plaatsen onder de kroonprojectie met bestrating waar geen zware belasting plaatsvindt, volstaat het aanbrengen van bomenzand onder de bestrating.

- Met deze Permavoid kratten is het mogelijk het aanwezige hoogteverschil op te vangen. Binnen de kroonprojectie mag het hoogteverschil niet worden opgelost door het ophogen met van de grond. Hierdoor kan zuurstoftekort in de onderliggende bodem ontstaan.

- Het (regelmatig) monitoren van de vordering van de zwamaantasting is noodzakelijk om de veiligheidsrisico's, als stambreuk of windworp, te kunnen beoordelen. Een nulmeting met de Picus geluidstomograaf is aan te bevelen.

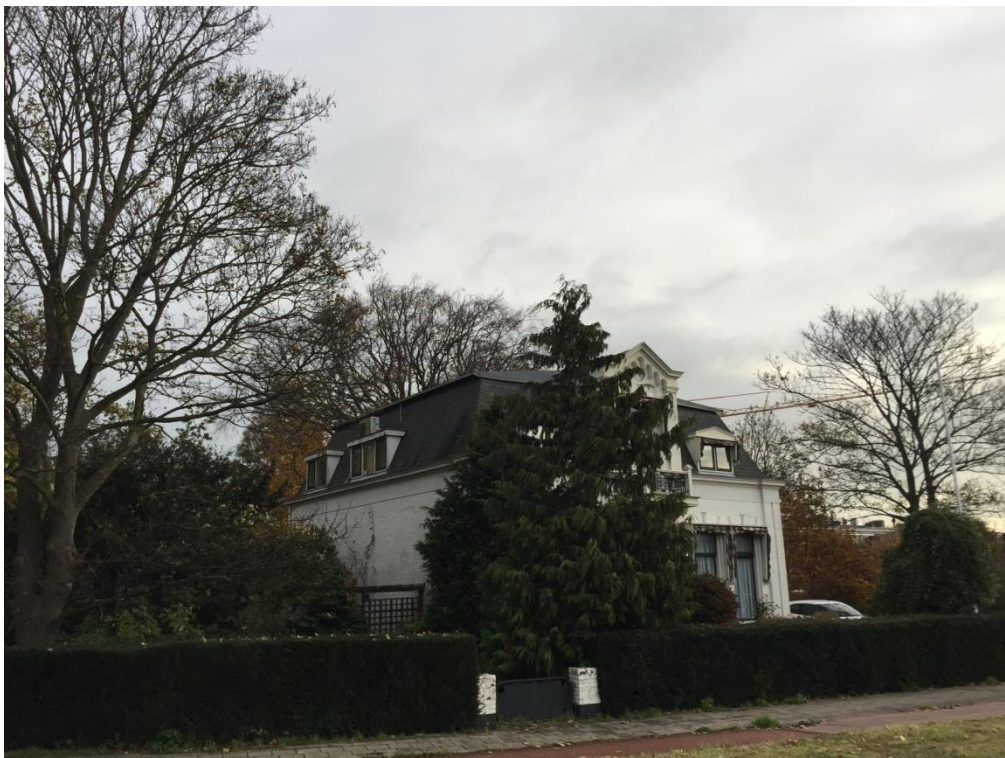
Figuur 5: Het terrein gezien vanaf de Oude Rijn. De boom links en uiterst rechts komen te vervallen. De boomkruin op de achtergrond, boven het dak, is de waardevolle beuk.

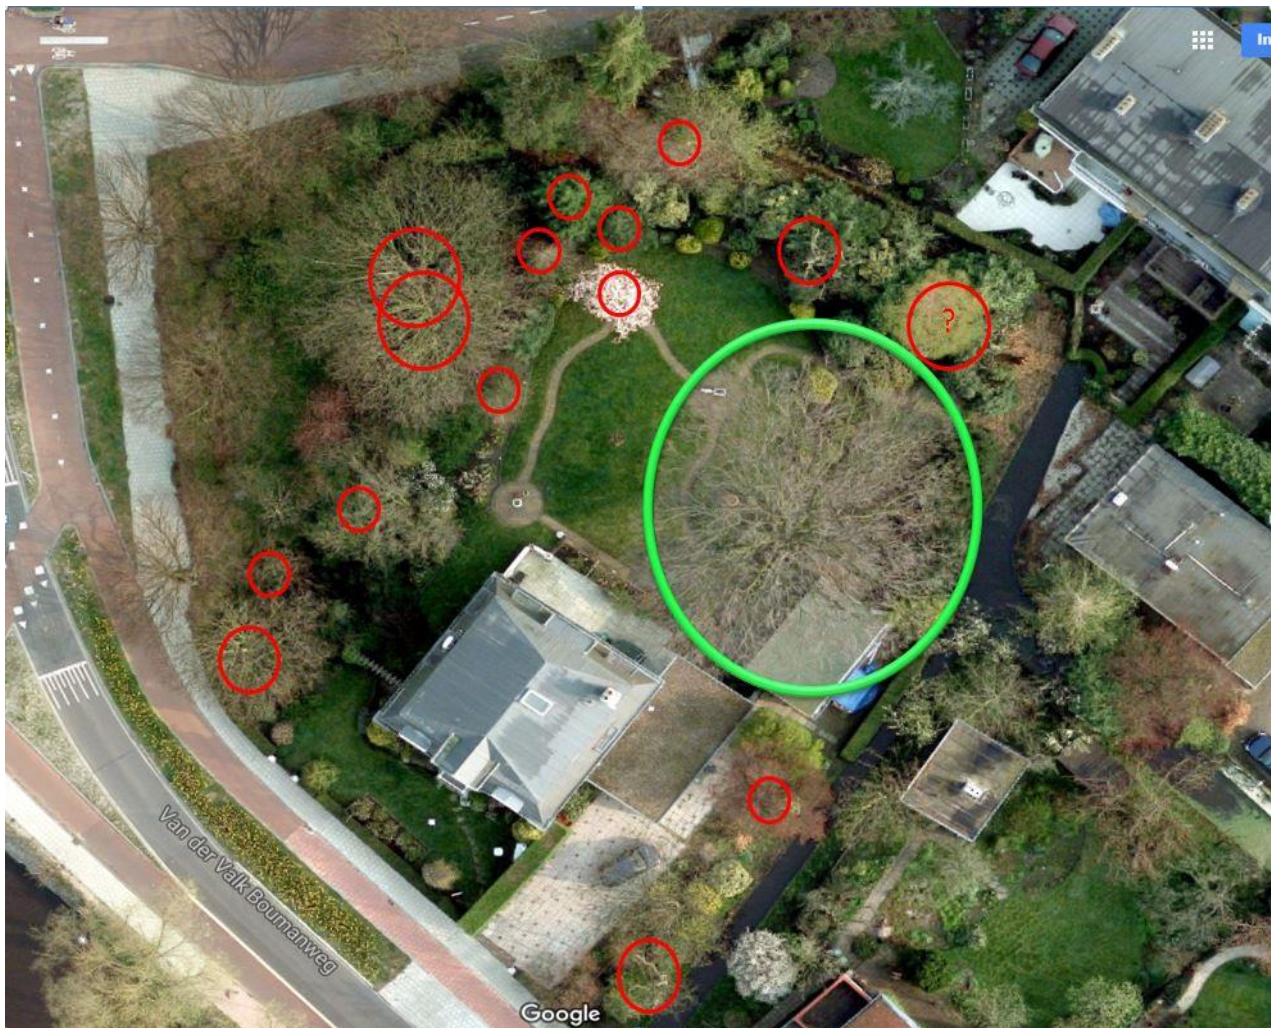
Bijlage 1 Terreinoverzicht te kappen bomen

In deze bijlage staat een overzichtskaart van het terrein met daarop de locaties van de te verwijderen bomen (rood) en de te behouden beuk (groene cirkel).
