Pius Floris Boomverzorging Leiderdorp

Projectnummer: PFBL.14.MS040

Datum: 11 november 2014

Gemeente Leiderdorp
Groentoets De Plantage

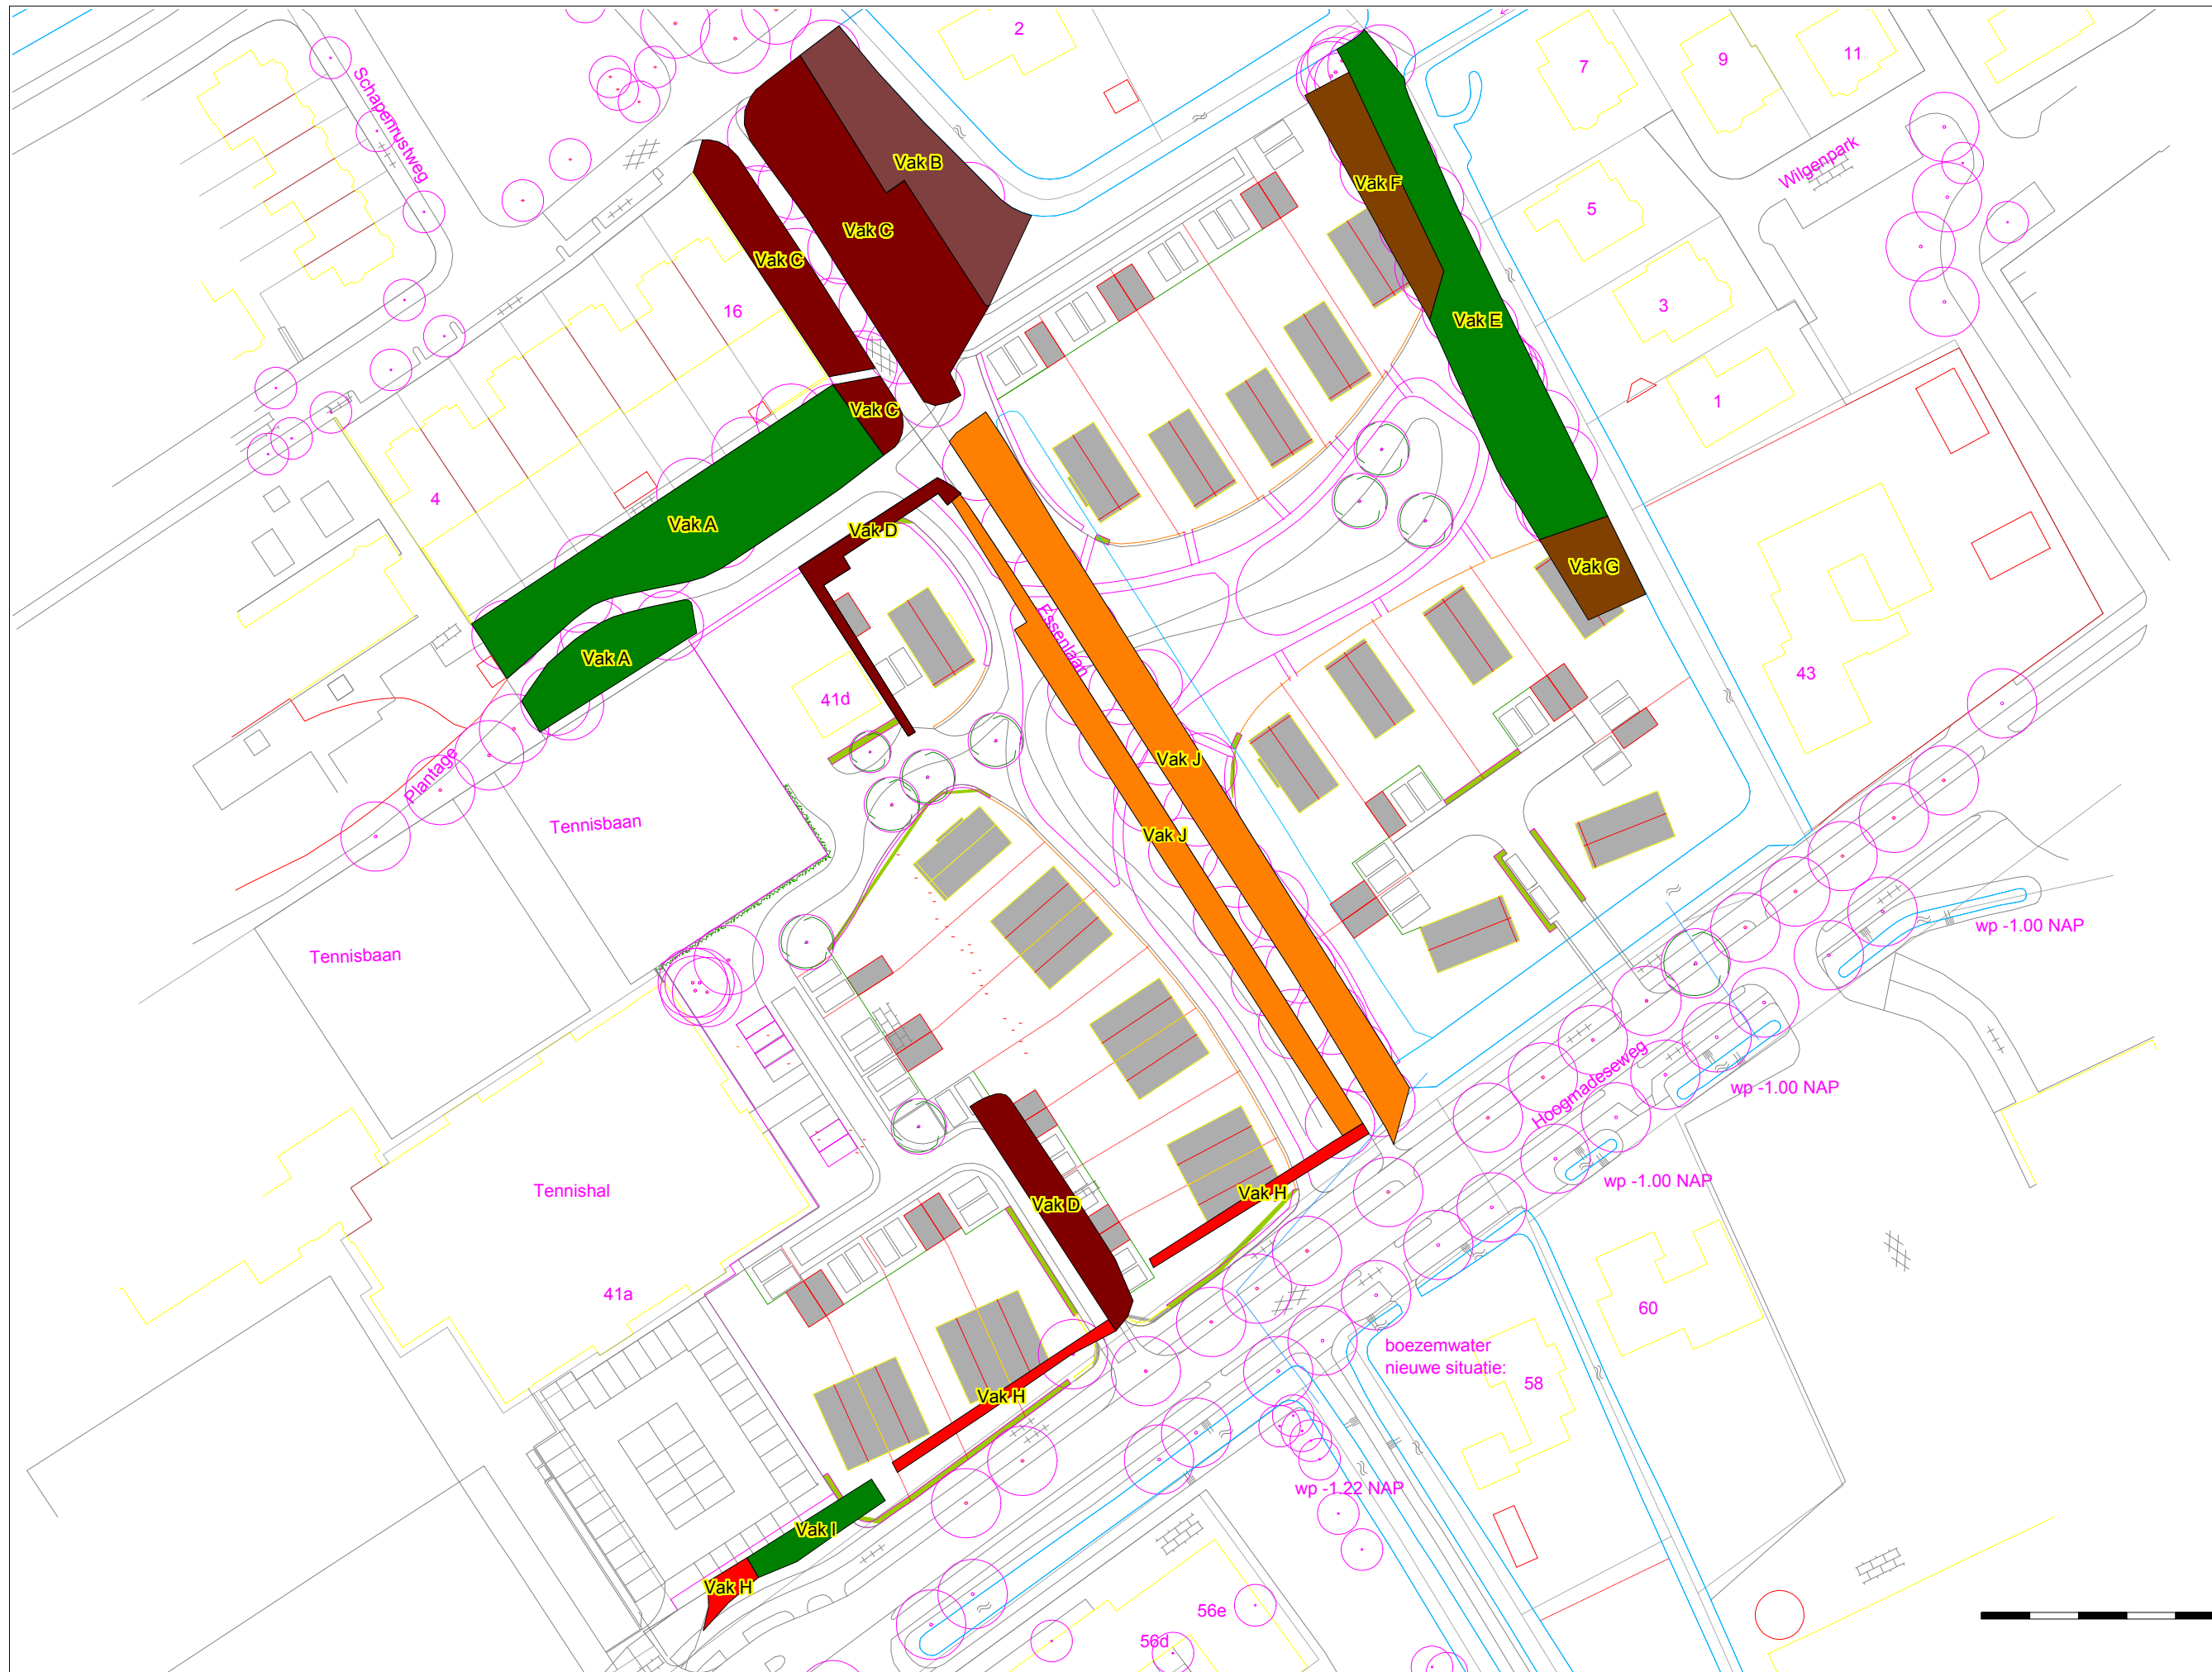
Bijlage 1: Overzichtstekening met groencategorie vakken

Op het plangebied bevindt zich ca. 2590 vierkante meter bosplantsoen. De kwaliteit is matig en de onderhoudsstaat is als slecht beoordeeld. De beplanting loopt tegen het einde van de levensduur en het beeld oogt als verwaarloosd vanwege het ontbreken van gestructureerd onderhoud. Technisch gezien moet deze beplanting worden vervangen of is groot onderhoud noodzakelijk. De gebruiks- en belevingswaarde is laag binnen de bosplantsoenvakken.

- **Vak B:** 400 vierkante meter bosplantsoen wordt gerenoveerd met behoud van de bomen. In dit gebied bevinden zich diverse volwassen Cornus mas struiken;
- **Vak C:** Circa 975 vierkante meter bosplantsoen komt te vervallen vanwege een ontsluitingsweg ter hoogte van de Kom van Aaiweg. In dit gebied bevinden zich diverse volwassen Cornus mas struiken.
 - De Cornus mas struiken in de vakken B en C locaties vormen één geheel met de overige beplanting. Individueel is de kroonopbouw van de struiken slecht. Kwalitatief gezien komen deze niet in aanmerking voor een verplanting.

De groensingel op het Samsonveld bestaat uit bomen met daaronder een weelderige beplanting (**Vak E**). De conditie van het groen is voldoende echter de onderhoudsstaat is slecht. Het is een overwoekerd geheel. De groensingel heeft alleen een afscheidende functie voor de achterliggend woonhuizen. De algemene gebruiks- en belevingswaarde voor het overige publiek is laag. Een deel van de groensingel bevindt zich in de bouwblokken en dient hiervoor verwijderd te worden. Aan de noordzijde betreft het een smalle strook van ca. 210 m² (**Vak F**) en aan de zuidzijde, over de gehele breedte ca. 125 m² (**Vak G**).

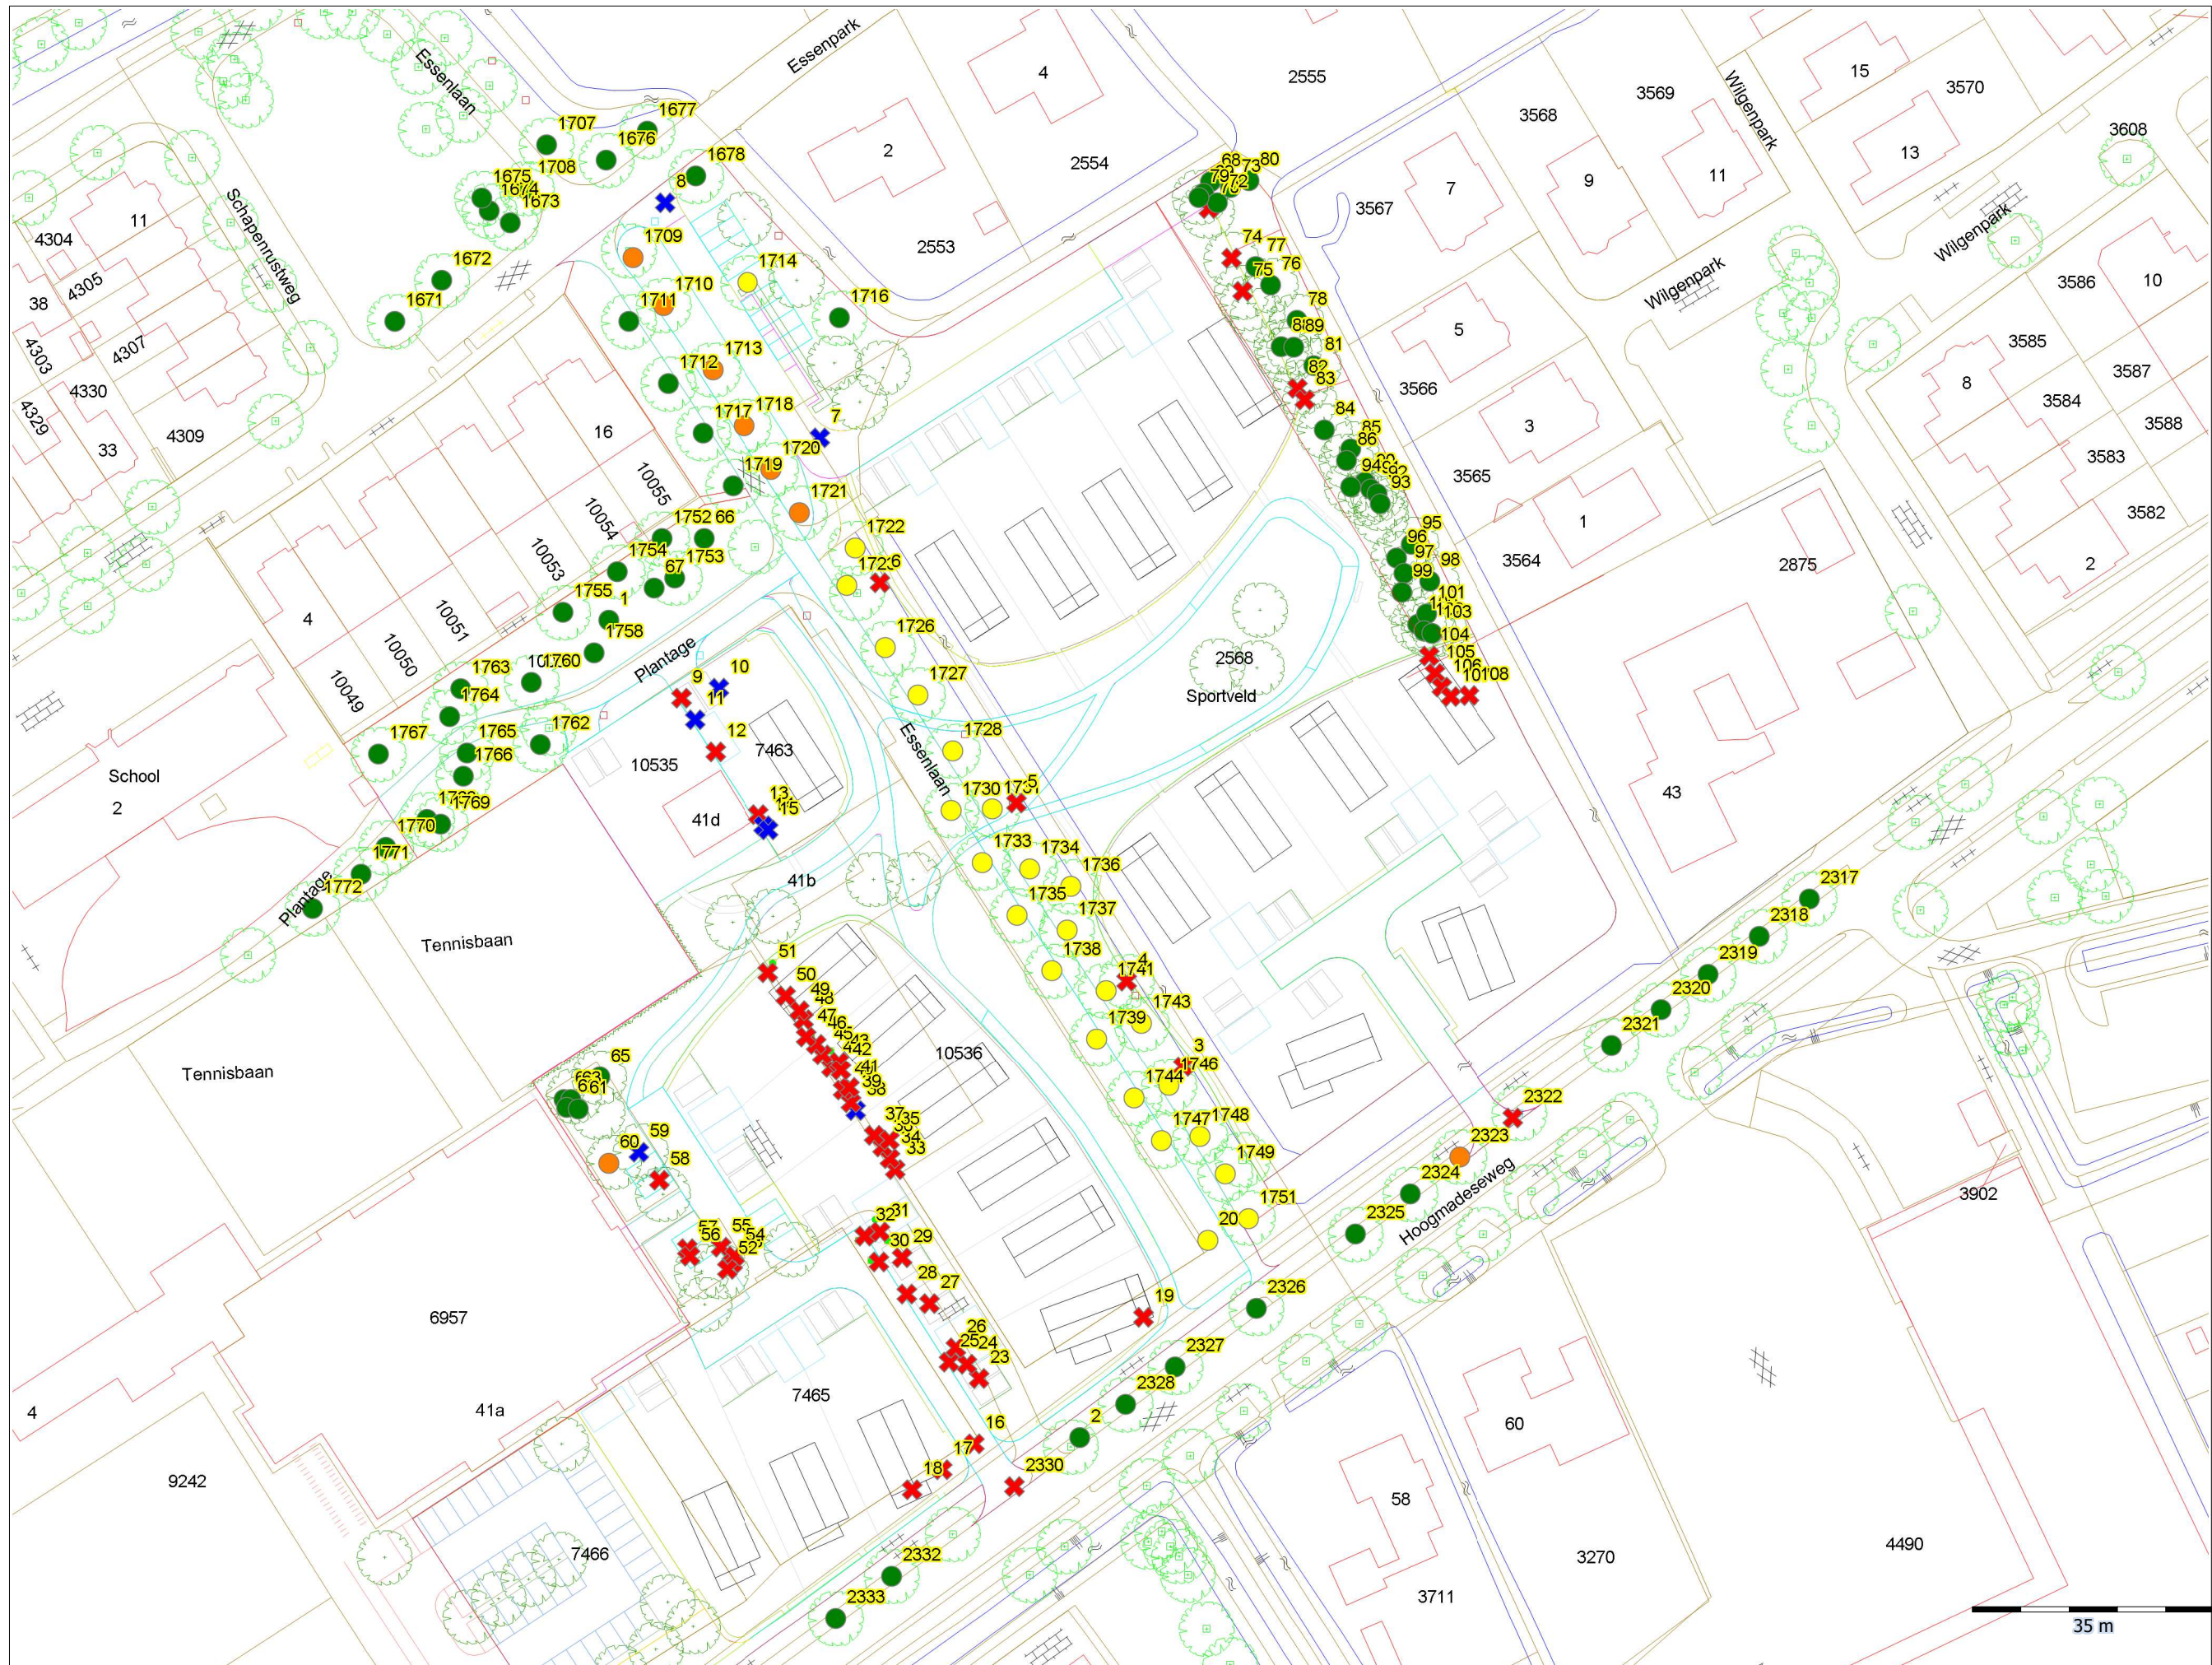
Bijlage 2: Overzichtstekening bomen

Op het plangebied bevinden zich een groot aantal individuele bomen en diverse boomgroepen. Diverse bomen kunnen niet worden behouden op basis van de nieuwe inrichting. Voor de 180 bomen binnen het plangebied is specifiek een Boom Effect Analyse uitgevoerd om te beoordelen welke gevolgen de bomen onder vinden van de werkzaamheden. In bijlage 2 worden de bomen op tekening weergegeven. De bomen uit de groensingel zijn hierin ook individueel opgenomen. Het uitgangspunt van het onderzoek is om te bepalen welke bomen duurzaam kunnen worden behouden. In de analyse wordt ook de kwaliteit van de bomen weergegeven. De Boom Effect Analyse is bijgevoegd als bijlage 4.

Uit de conclusie van de Boom Effect Analyse blijkt het volgende:

- 107 bomen ondervinden minimale schade en kunnen duurzaam behouden worden;
- 7 bomen ondervinden een wortelschade waar compenserende maatregelen noodzakelijk zijn voor het herstel van de beworteling;
- 66 bomen zijn niet op hun huidige standplaats te behouden vanwege het ontwerp en komen niet in aanmerking voor een verplanting. 8 bomen binnen deze groep zijn reeds op basis afwijkingen afgekeurd tijdens de boomveiligheidscontrole.

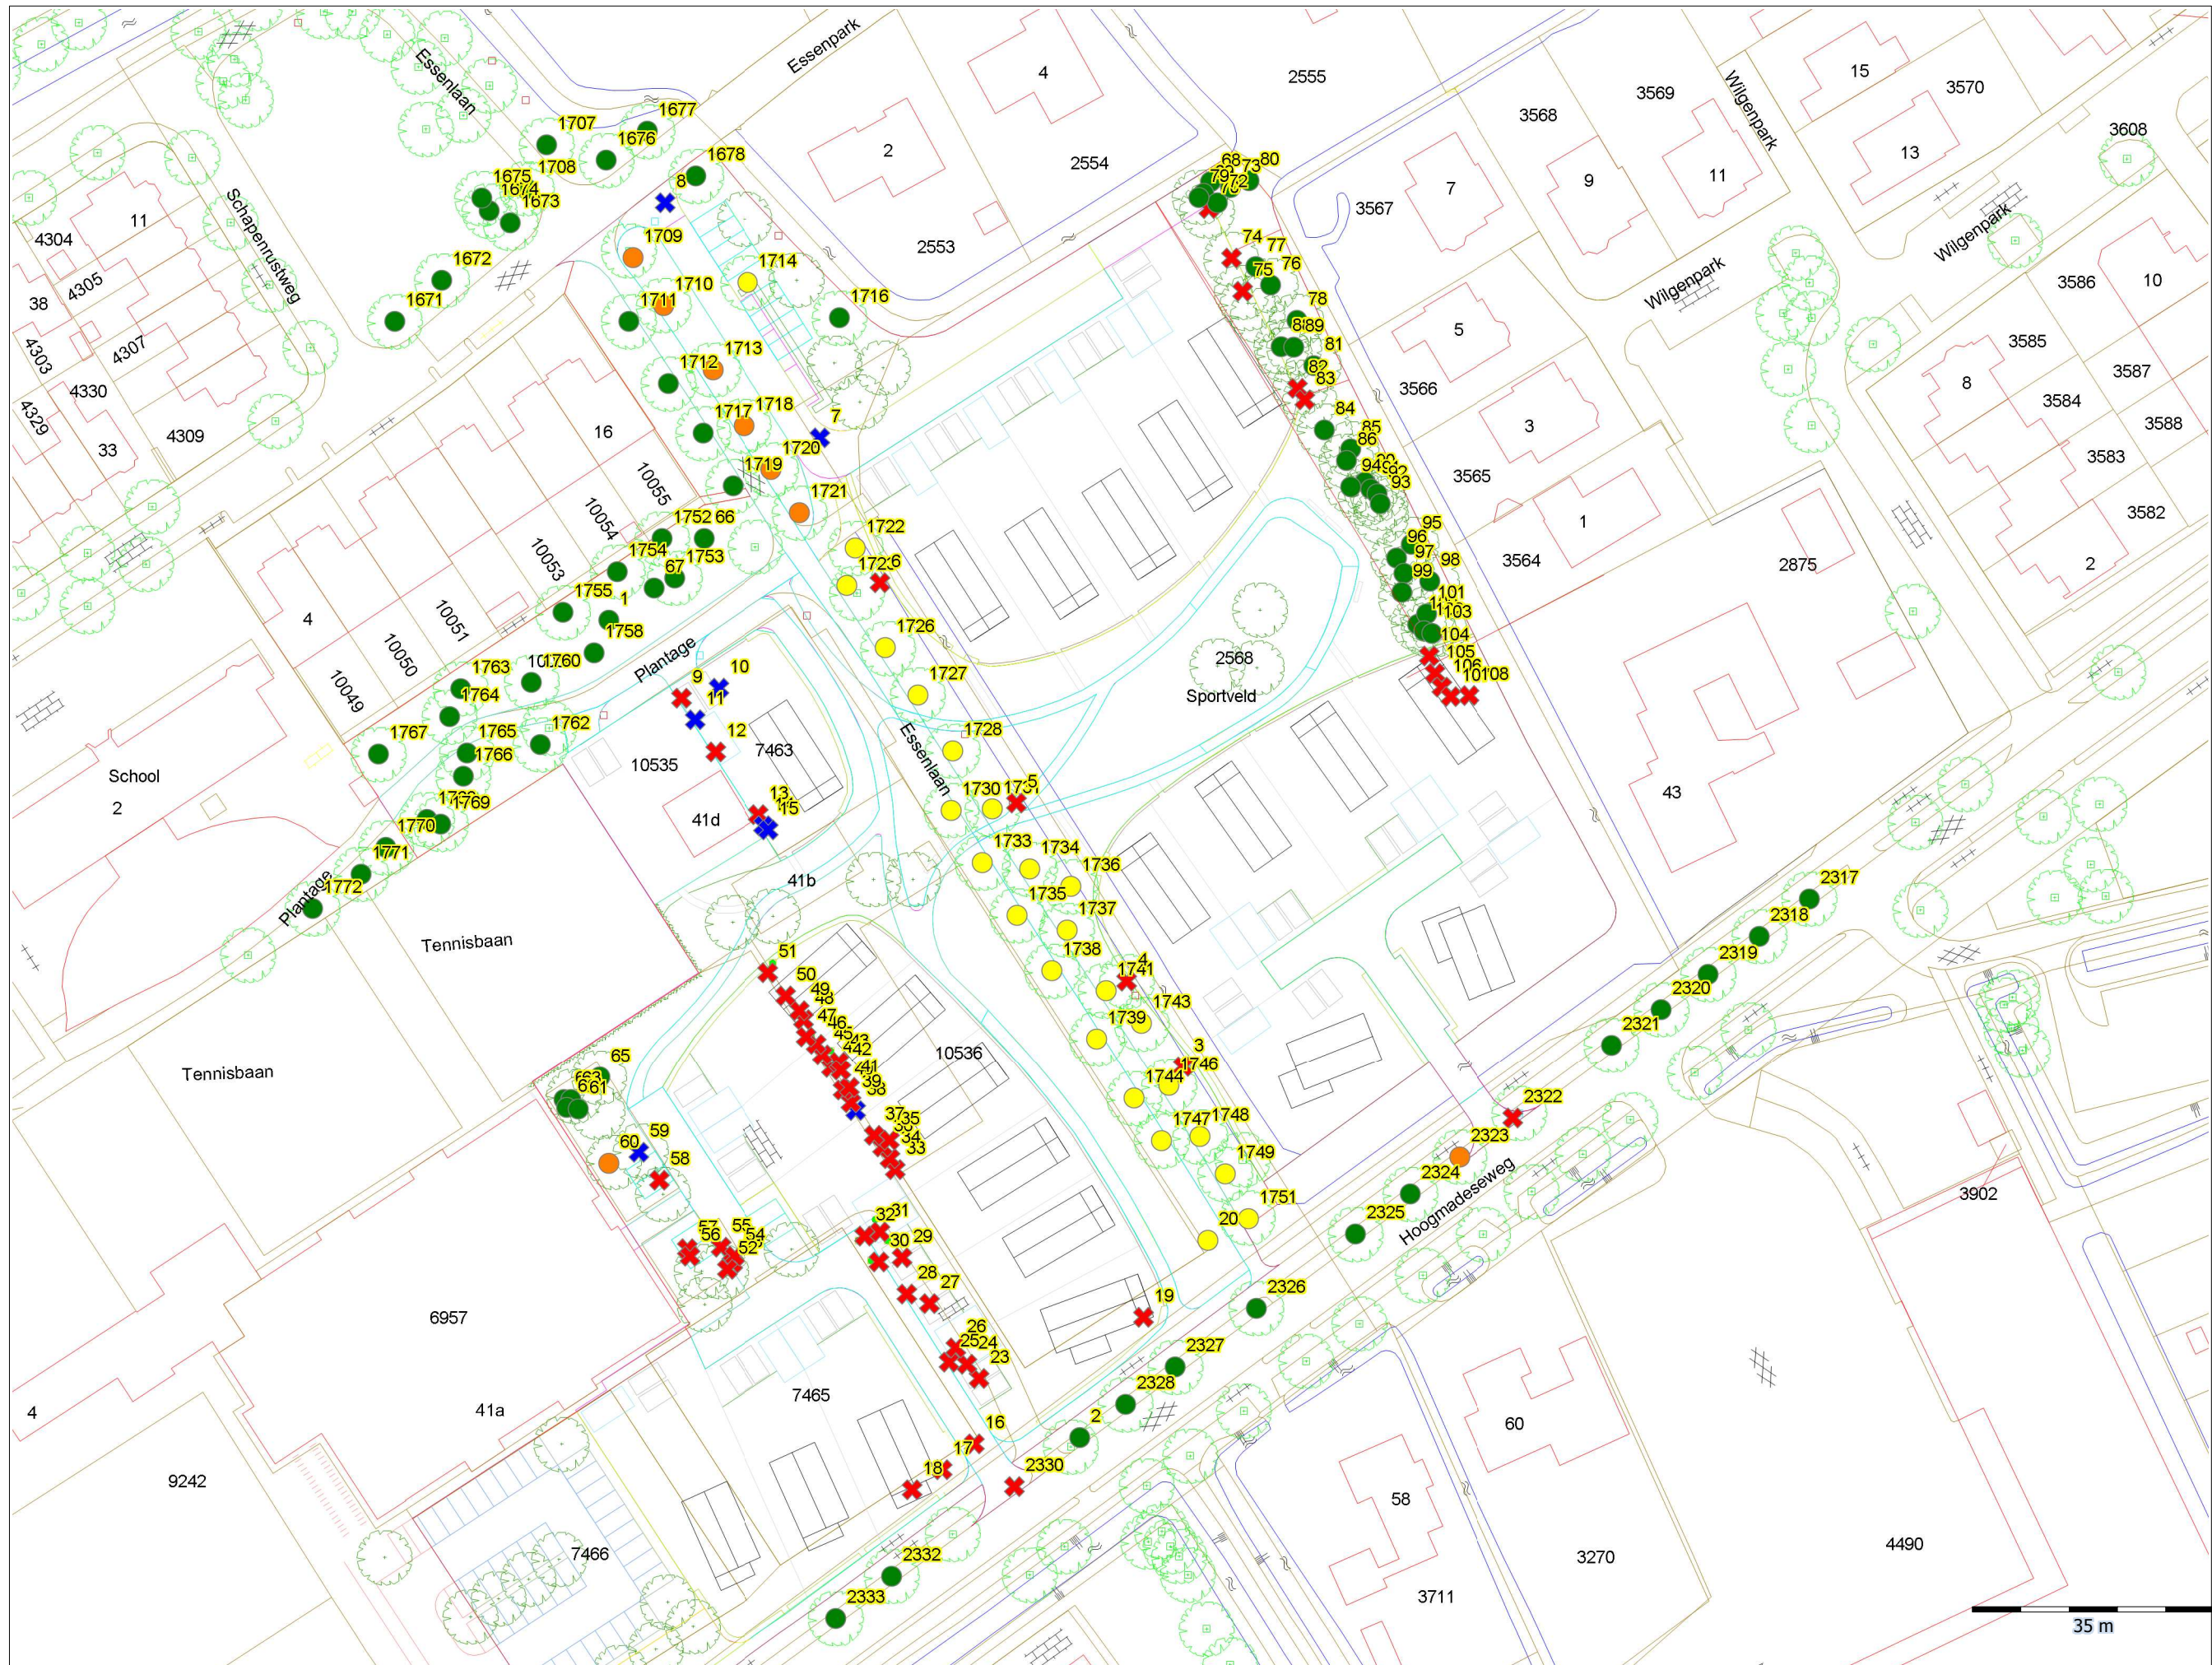
Bijlage 3: Overzichtstekening bomen

De conclusie is dat 107 bomen duurzaam behouden kunnen worden. De bomen bevinden zich wel binnen de invloedssfeer van de werkzaamheden maar de verwachte schade (categorie 0-10% wortelschade) is acceptabel.

Bij 7 bomen (categorie 10-30% wortelschade) zijn compenserende maatregelen noodzakelijk voor het duurzaam instant houden van deze bomen. Deze compenserende maatregelen bestaan uit het creëren van nieuwe doorwortelbare ruimte binnen de huidige groeiplaats. Het betreft de bomen die schade onder vinden als gevolg van graafwerkzaamheden.

Op basis van de boomveiligheidscontrole zijn binnen deze 65 bomen reeds 8 bomen afgekeurd vanwege ernstige gebreken of afwijkingen.

Het advies is compenserende maatregelen toe te passen bij de bomen in de categorie 10 – 30% wortelschade, ontstaan door graafschade. Hiermee ontstaat nieuwe extra doorwortelbare ruimte waarin de boom zijn nieuwe wortels kan vormen.
