**Verkennend onderzoek  
naar asbest in de bodem**

naar aanleiding van aangetroffen puin op de locatie

**Achthovenerweg 58a  
te Leiderdorp**

Projectcode: 19035BOL  
Kenmerk: U19-0173  
Datum: 26 februari 2019  
Opdrachtgever: Aannemingsbedrijf Ruud de Boer BV

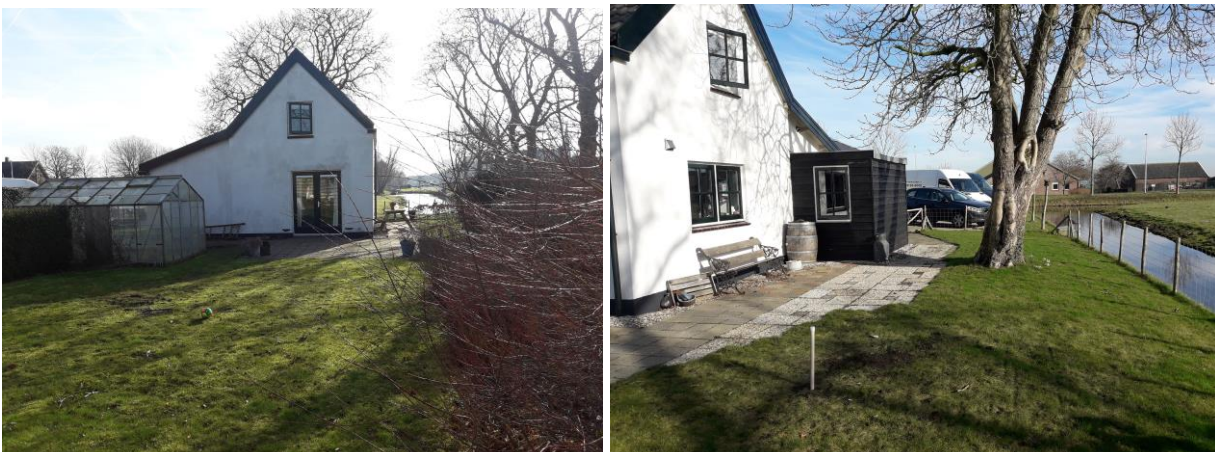
### Foto's

Ter plaatse van de geplaatste vier inspectiegaten IG1 t/m IG4 zijn sporen puin in de bodem waargenomen op een diepte van 0 tot 0,5 meter–mv.

Per inspectiegat is het uitgegraven materiaal uitgeharkt en uitgezeefd over 20 mm. Hierbij zijn geen asbestverdachte materialen aangetroffen.
