# Asbestinventarisatie conform SC 540

Adres onderzoekslocatie: Leidsedreef 4 te Leiderdorp, gebouw 6  
Projectnummer: RFI-16-00001255-SI  
Datum onderzoek: 12-02-2016 t/m 15-02-2016\*

In opdracht van PVM Eindhoven B.V. is een asbestinventarisatie uitgevoerd aan het gebouw gelegen aan de Leidsedreef 4 te Leiderdorp, gebouw 6.

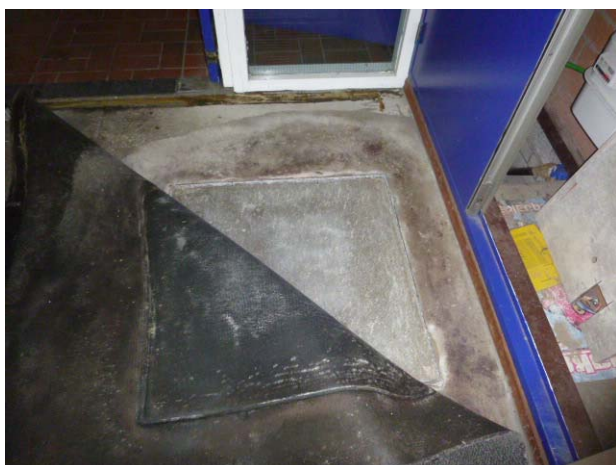
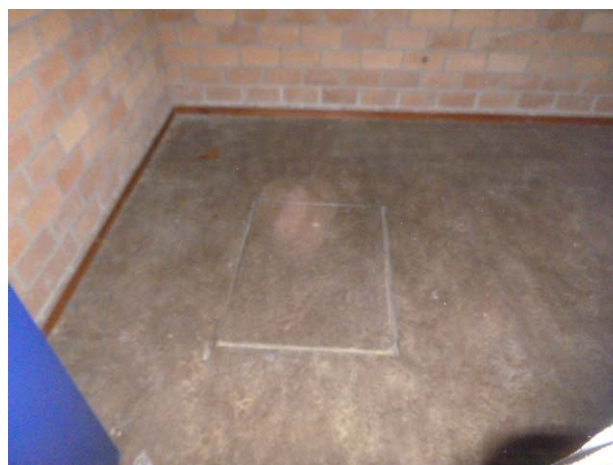
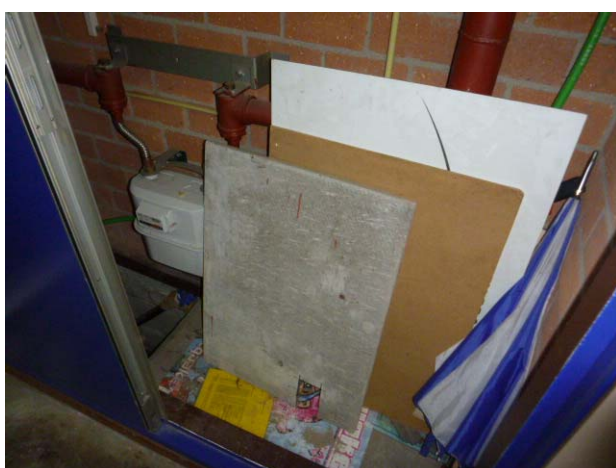
Gebouw(nr.): Leidsedreef 4 te Leiderdorp  
 Nummer vindplaats: 1  
 Ruimte(s): Diverse ruimtes, gebouw 6  
 Etage(s): Begane grond

Omschrijving toepassing:	Vloerluik
Plaats in ruimte(s):	Op vloer
Situatie:	Binnen
Bereikbaarheid:	Matig
Bevestigingsmethode:	Los
Intact:	Intact
Verweerd:	Niet verweerd
Zonder breuk en/of beschadigingen te verwijderen:	Ja
Aantal:	5 locaties
Afmetingen:	0,50 m <sup>2</sup> Per stuk
Aard van materiaal:	Hechtgebonden

Monster code:	Ruimte	Locatie in ruimte	Analyseresultaat:
0085523	Diverse ruimtes	Op vloer	5 - 10 w/w % CHR

Op een locatie is het materiaal opgeslagen en niet als vloerluik toegepast.

Het materiaal is niet beschadigd en het asbest is hechtgebonden. De kans op vezelemissie uit het materiaal bij normaal gebruik van de ruimten is gering.

Klasse: 2

Saneren in containment met best bestaande technieken.

Indien de toepassing in zijn geheel en onbeschadigd verwijderd wordt, kan de sanering in klasse 1 plaatsvinden.

Op korte termijn saneren is niet noodzakelijk, geadviseerd wordt het materiaal vóór sloop- of renovatiewerkzaamheden te laten saneren.

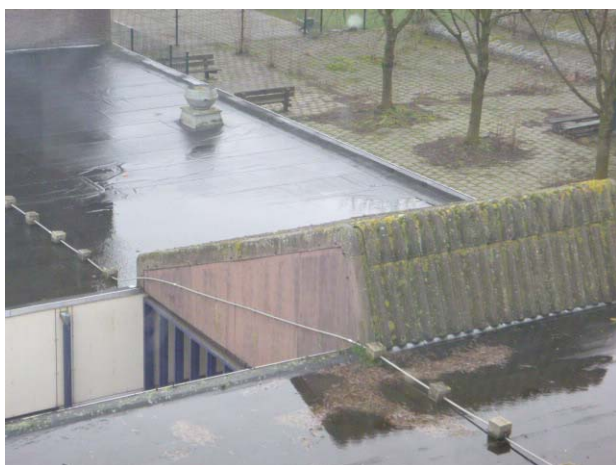
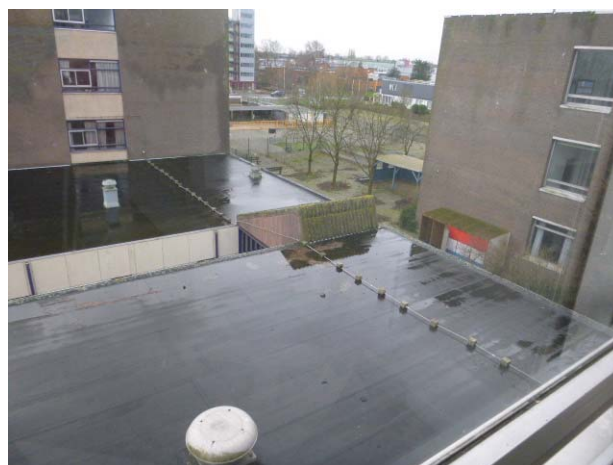
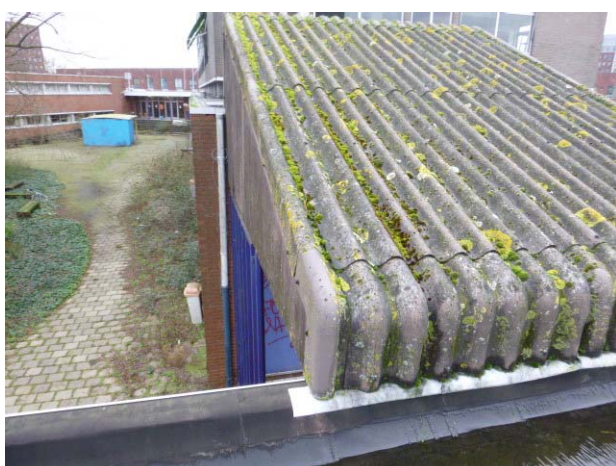
**Gebouw(nr.):** Leidsedreef 4 te Leiderdorp, gebouw 6  
**Nummer vindplaats:** 2  
**Ruimte(s):** Dak verbindingsgebouw  
**Etage(s):** Eerste etage niveau

Omschrijving toepassing:	Golfplaten
Plaats in ruimte(s):	Verbindingsgebouwtje tussen gebouwen 4 en 6
Situatie:	Buiten
Bereikbaarheid:	Slecht
Bevestigingsmethode:	Geschroefd
Intact:	Intact
Verweerd:	Licht verweerd
Zonder breuk en/of beschadigingen te verwijderen:	Nee
Aantal:	1 locatie
Afmetingen:	30,00 m <sup>2</sup> Totaal
Aard van materiaal:	Hechtgebonden

Monster code:	Ruimte	Locatie in ruimte	Analyseresultaat:
0085524	Dak	Op dak	5 - 10 w/w % CHR

Het materiaal is licht verweerd, niet beschadigd en het asbest is hechtgebonden. De kans op vezelemissie uit het materiaal bij normaal gebruik van het gebouw is gering.

Klasse: 2

Saneren in buitensituatie met best bestaande technieken.

Op korte termijn saneren is niet noodzakelijk, geadviseerd wordt het materiaal vóór sloop- of renovatiewerkzaamheden te laten saneren.

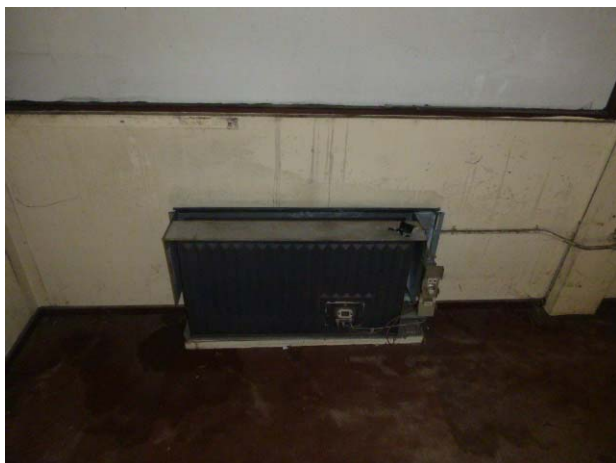
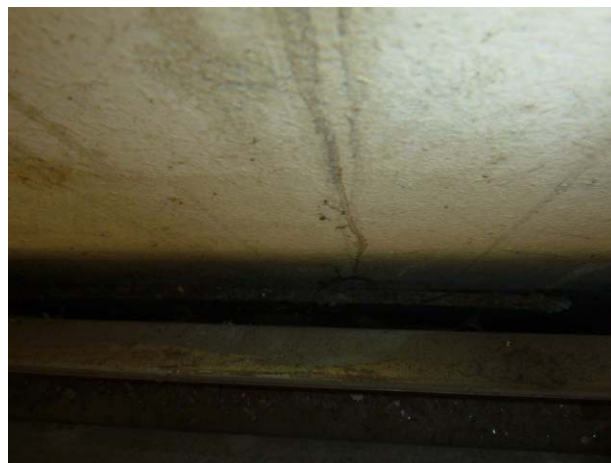
Gebouw(nr.): Leidsedreef 4 te Leiderdorp, gebouw 6  
 Nummer vindplaats: 4  
 Ruimte(s): diverse ruimte (opstal/bijgebouw)  
 Etage(s): begane grond

Omschrijving toepassing: Plaatmateriaal  
 Plaats in ruimte(s): Tegen binnengevel achter gevelkachels  
 Situatie: Binnen  
 Bereikbaarheid: Slecht  
 Bevestigingsmethode: Geschroefd  
 Intact: Intact  
 Verweerd: Niet verweerd  
 Zonder breuk en/of beschadigingen te verwijderen: Nee  
 Aantal: 4 locaties  
 Afmetingen: 0,25 m<sup>2</sup> Per stuk  
 Aard van materiaal: Niet hechtgebonden

Monster code:	Ruimte	Locatie in ruimte	Analyseresultaat:
0085527	Diverse ruimten bijgebouw	Tegen binnengevel achter gevelkachels	15 - 30 w/w % AMO 2 - 5 w/w % CHR

Het betreft plaatmateriaal welke tegen de binnenwand is geschroefd, achter de asbestverdachte gevelkachels.

Het asbest in het materiaal is niet-hechtgebonden. Het materiaal is niet beschadigd en moeilijk bereikbaar, waardoor de kans op vezelemissie bij normaal gebruik van de ruimten gering is.

Klasse: 3

Saneren in containment met best bestaande technieken.

Op korte termijn saneren is niet noodzakelijk, geadviseerd wordt het materiaal vóór sloop- of renovatiewerkzaamheden te laten saneren.

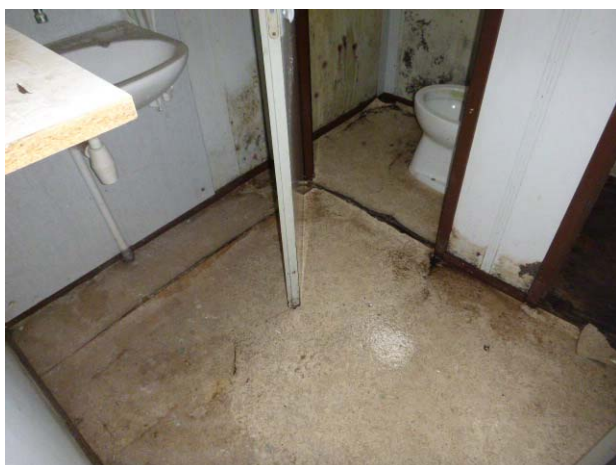
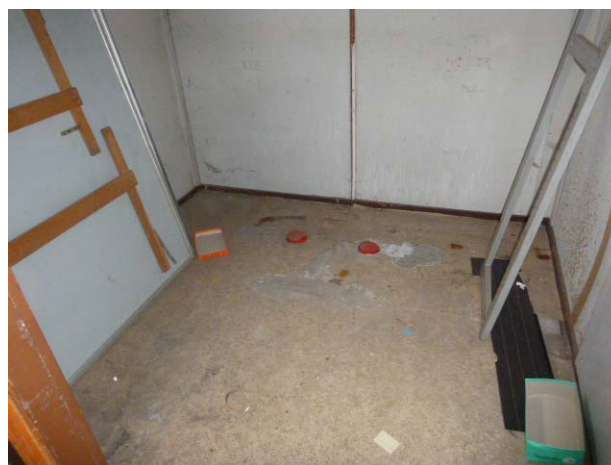
Gebouw(nr.): Leidsedreef 4 te Leiderdorp, gebouw 6  
 Nummer vindplaats: 5  
 Ruimte(s): Diverse ruimtes (opstal/bijgebouw)  
 Etage(s): Begane grond

Omschrijving toepassing: Vloerzeil  
 Plaats in ruimte(s): Op vloer  
 Situatie: Binnen  
 Bereikbaarheid: Goed  
 Bevestigingsmethode: Geplakt  
 Intact: Intact  
 Verweerd: Niet verweerd  
 Zonder breuk en/of beschadigingen te verwijderen: Nee  
 Aantal: 2 locaties  
 Afmetingen: 8,00 m<sup>2</sup> totaal  
 Aard van materiaal: Niet hechtgebonden

Monster code:	Ruimte	Locatie in ruimte	Analyseresultaat:
0085528	diverse ruimtes (opstal/bijgebouw)	Op vloer	15 - 30 w/w % CHR

Het betreft hier 2 ruimtes met elk een oppervlakte van ca. 4 m<sup>2</sup>.

Het asbest in het zeil is niet-hechtgebonden, echter de asbesthoudende laag is afgedekt met een kunststof laag, waardoor de kans op vezelemissie bij normaal gebruik van de ruimten zeer gering is.

Klasse: 2

Saneren in containment met best bestaande technieken.

Op korte termijn saneren is niet noodzakelijk, geadviseerd wordt het materiaal vóór sloop- of renovatiewerkzaamheden te laten saneren.

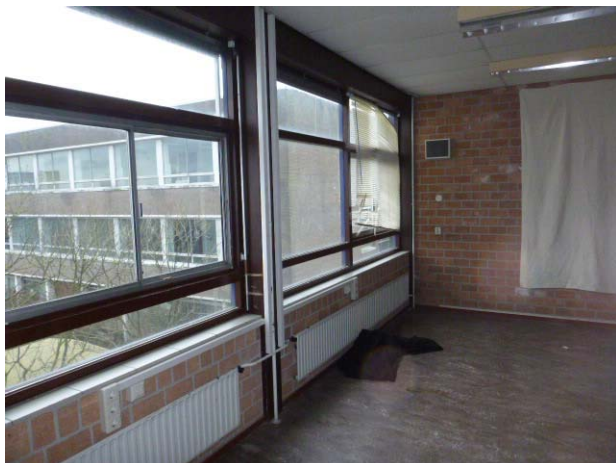
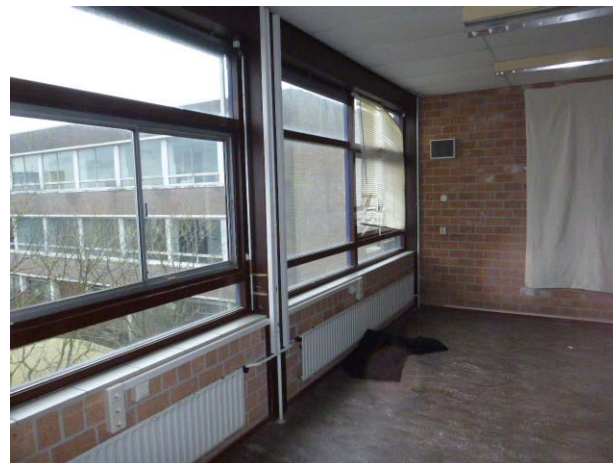
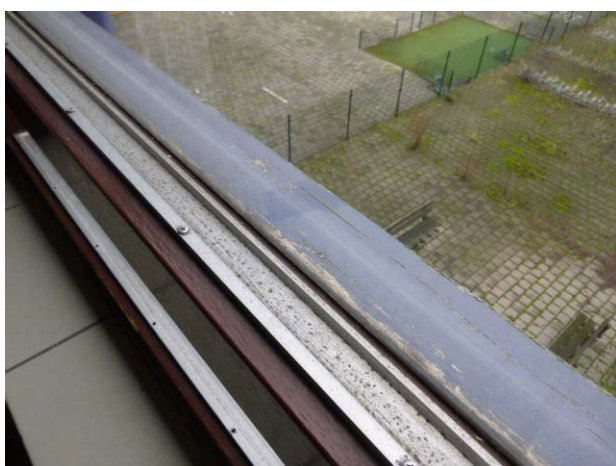
Gebouw(nr.): Leidsedreef 4 te Leiderdorp, gebouw 6  
 Nummer vindplaats: 3  
 Ruimte(s): Gevel  
 Etage(s): Begane grond t/m derde etage

Omschrijving toepassing: Kit  
 Plaats in ruimte(s): Rondom ramen in kozijnen (enkel glas)  
 Situatie: Binnen en buiten  
 Bereikbaarheid: Matig  
 Bevestigingsmethode: Geplakt  
 Aantal: 4 bouwlagen  
 Afmetingen: 800,00 m totaal

Monster code:	Ruimte	Locatie in ruimte	Analyseresultaat:
0085525	Gevel	Rondom ramen in kozijnen (enkel glas)	< 0,1 w/w %
0085526	Gevel	Rondom ramen in kozijnen (enkel glas)	< 0,1 w/w %

Het betreft kit welke is gebruikt rondom enkelglas ramen. Op de plattegronden in bijlage I zijn enkel de monsternamelocaties ingetekend.

Na optische analyse bleek het materiaal geen asbestvezels te bevatten in een percentage boven de detectiegrens van 0,1% w/w.

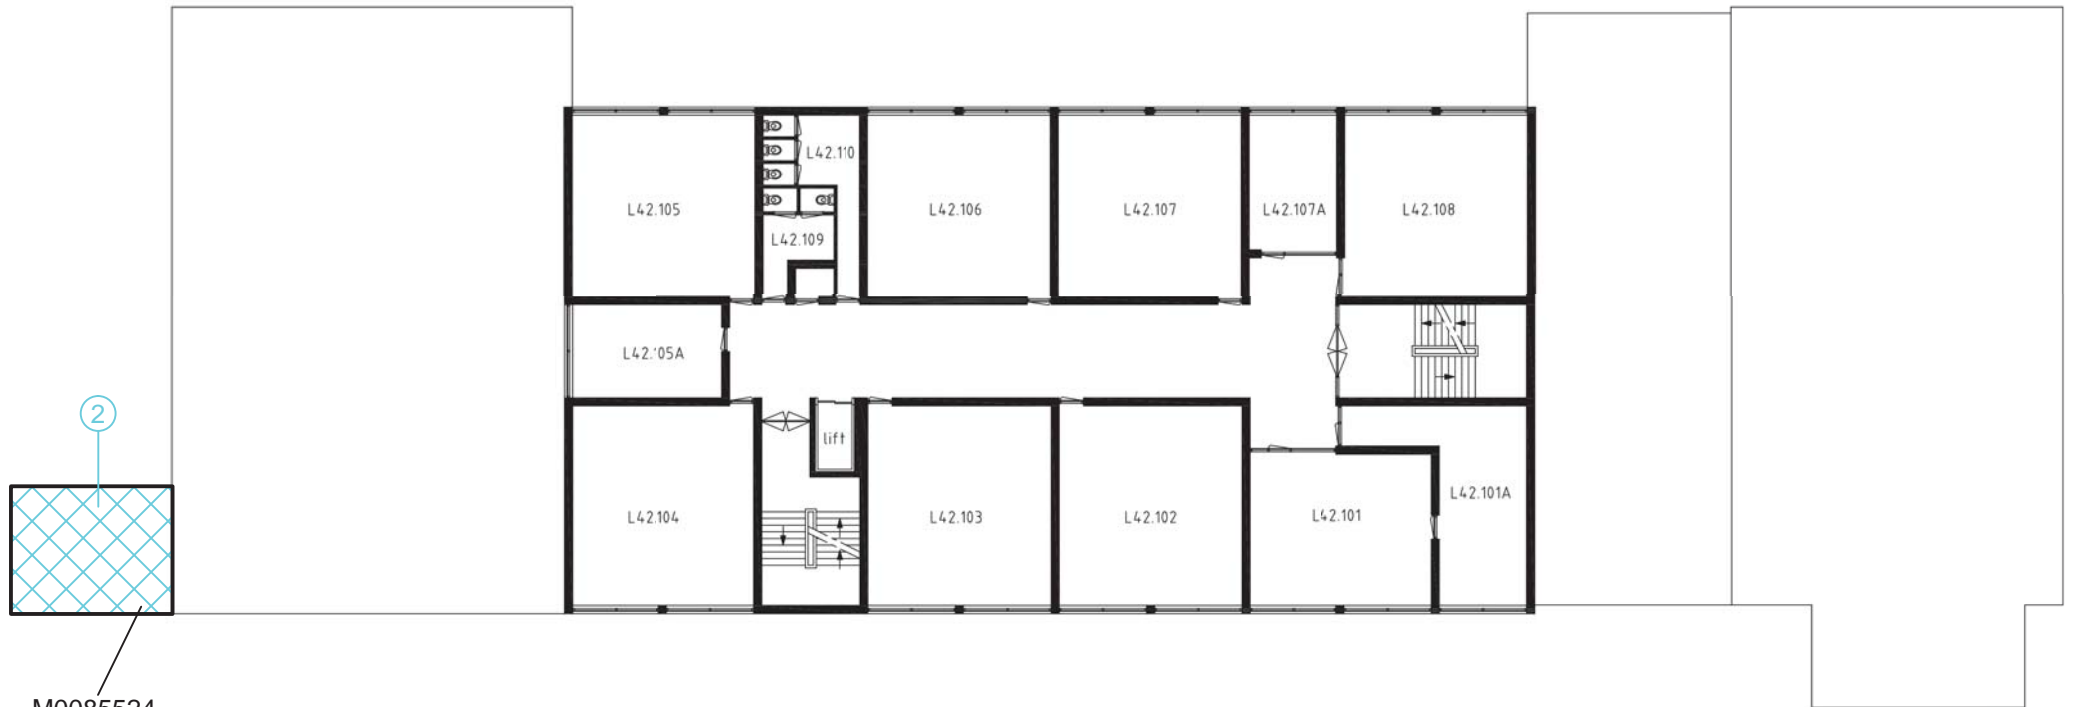
### Asbestinventarisatie

- ① Vloerluiken | 0,5 m2 per stuk
- ② Golfplaten | 30 m2
- ③ Kit (geen asbest)
- ④ Plaatmateriaal | 0.25 m2 per stuk
- ⑤ Vloerzeil | 8 m2
- M Monsternamelocaties

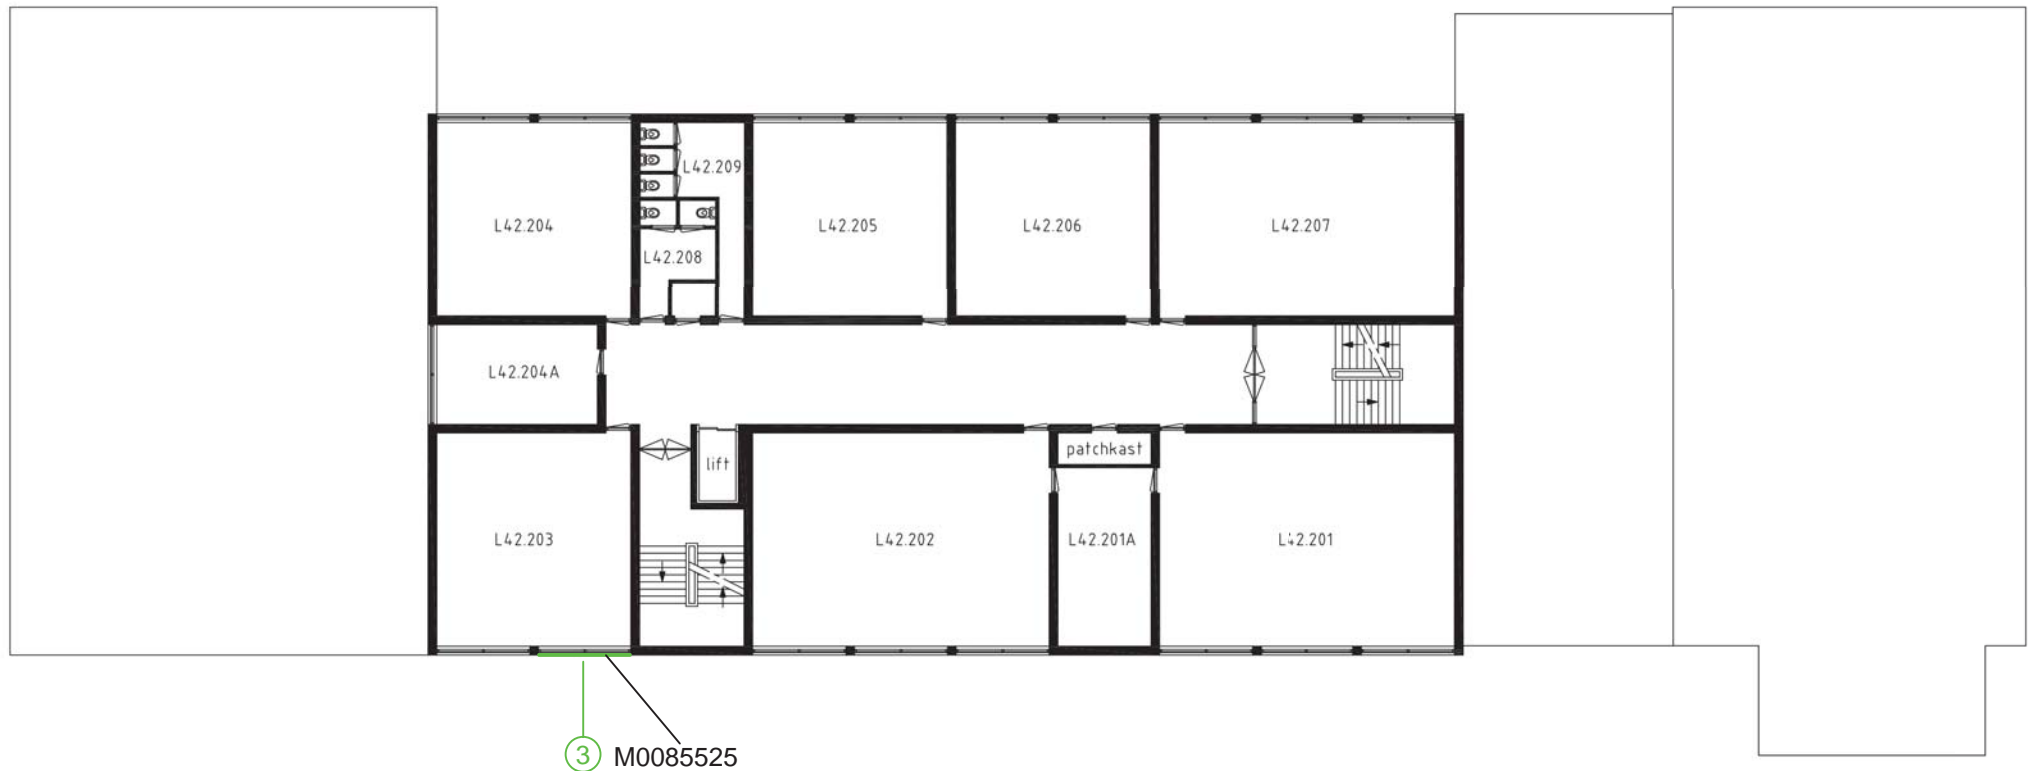
### Asbestinventarisatie

- ① Vloerluiken | 0,5 m2 per stuk
- ② Golfplaten | 30 m2
- ③ Kit (geen asbest)
- ④ Plaatmateriaal | 0.25 m2 per stuk
- ⑤ Vloerzeil | 8 m2
- M Monsternamelocaties
