# Asbestinventarisatie conform SC 540

**Eigenaar:**  
**Opdrachtgever:** PVM Eindhoven B.V.  
**Partij die optreedt voor de opdrachtgever:**  
**Onderzoekslocatie:** Leidsedreef 4 2352 BA Leiderdorp  
 - gebouw 4  
**Opdrachtnemer:** Search Ingenieursbureau B.V.  
 (certificaatnr. : 07-D070109a)  
**Deskundig Inventariseerder Asbest (DIA):** Robin Pronk (04E-300814-140205)  
**Datum rapportage:** 15-02-2016  
**Datum interne autorisatie:** 15-02-2016  
**Status rapportage:** Definitief  
**Projectidentificatiecode:** RFI-16-00001252-SI

Adres onderzoekslocatie: Leidsedreef 4 te Leiderdorp  
Projectnummer: RFI-16-00001252-SI  
Datum onderzoek: 05-02-2016 t/m 08-02-2016 \*

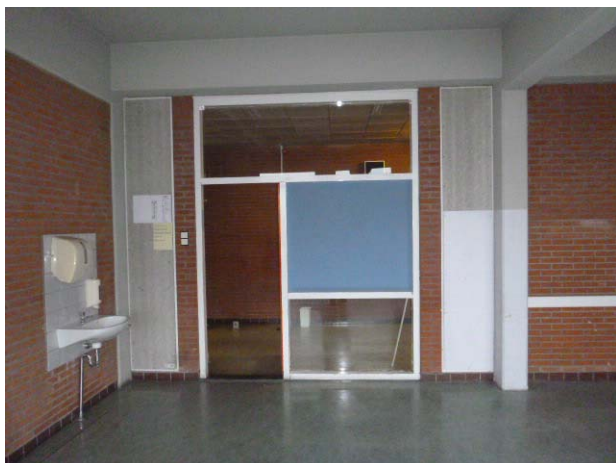
Gebouw(nr.): Leidsedreef 4 te Leiderdorp  
 Nummer vindplaats: 1  
 Ruimte(s): plaatmateriaal  
 Etage(s): begane grond t/m tweede etage

Omschrijving toepassing:	plaatmateriaal
Plaats in ruimte(s):	verticaal langs muur lokalen
Situatie:	Binnen
Bereikbaarheid:	Goed
Bevestigingsmethode:	Geschroefd
Intact:	Intact
Verweerd:	Niet verweerd
Zonder breuk en/of beschadigingen te verwijderen:	Nee
Aantal:	39 Locaties
Afmetingen:	1,50 m <sup>2</sup> Per stuk
Aard van materiaal:	Hechtgebonden

Monster code:	Ruimte	Locatie in ruimte	Analyseresultaat:
0085514	plaatmateriaal	verticaal langs muur lokalen	5 - 10 w/w % CHR

betreft plaatmateriaal verticaal tegen muren nabij lokaal deuren.

2de etage; 18 locaties  
1ste etage; 19 locaties  
begane grond; 2 locaties

Klasse: 2

Het materiaal is niet beschadigd en het asbest is hechtgebonden. De kans op vezelemissie uit het materiaal bij normaal gebruik van de ruimte is gering.

Saneren in containment met best bestaande technieken.

Op korte termijn saneren is niet noodzakelijk, geadviseerd wordt het materiaal vóór sloop- of renovatiewerkzaamheden te saneren.

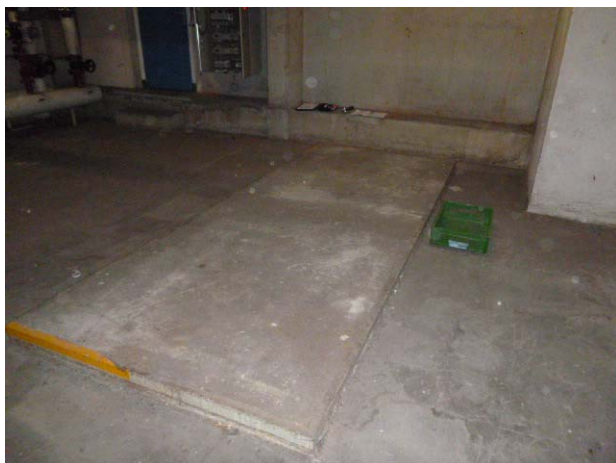
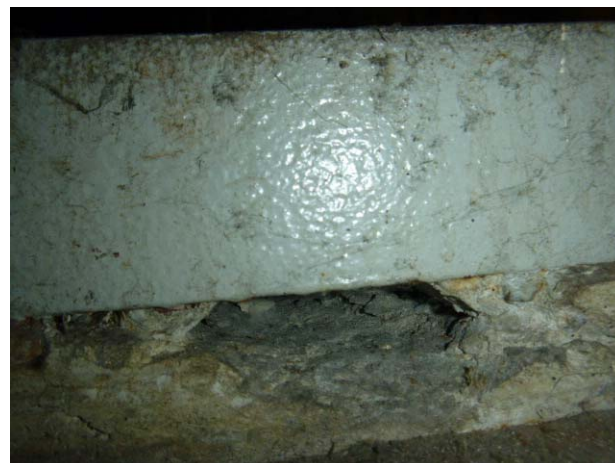
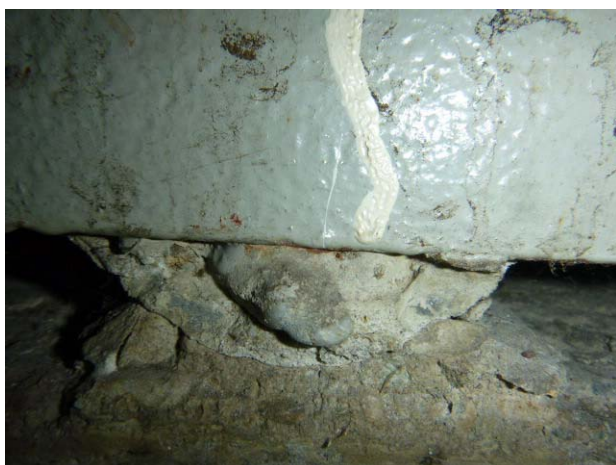
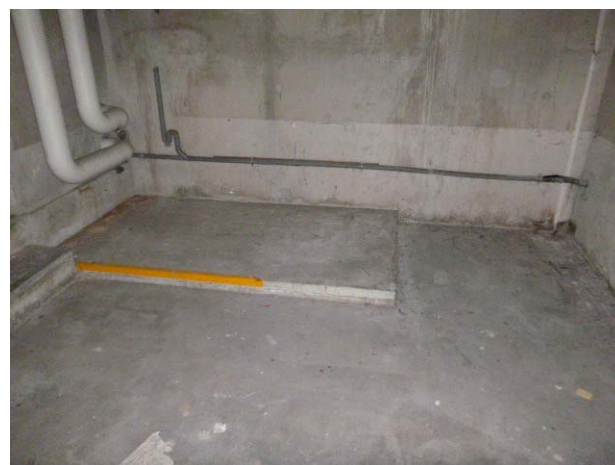
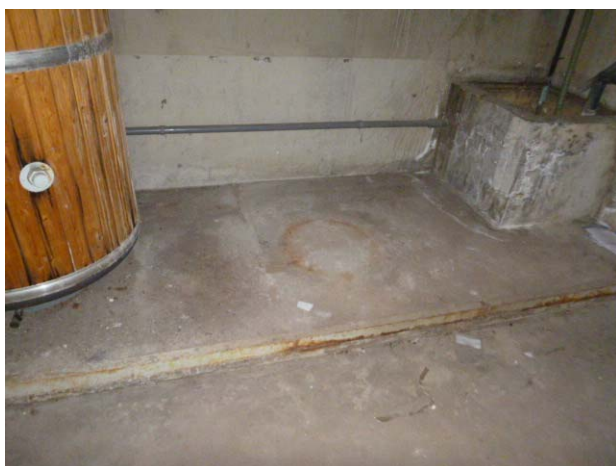
Gebouw(nr.): Leidsedreef 4 te Leiderdorp  
 Nummer vindplaats: 4  
 Ruimte(s): technische ruimte  
 Etage(s): kelder

Omschrijving toepassing: ingestorte golfplaat  
 Plaats in ruimte(s): in opgestorte vloer  
 Situatie: binnen  
 Bereikbaarheid: Slecht  
 Bevestigingsmethode: ingestort  
 Intact: Intact  
 Verweerd: Niet verweerd  
 Zonder breuk en/of beschadigingen te verwijderen: Nee  
 Aantal: 1 locatie  
 Afmetingen: 4,50 m<sup>2</sup>  
 Aard van materiaal: Hechtgebonden

Monster code:	Ruimte	Locatie in ruimte	Analyseresultaat:
0085519	technische ruimte	in opgestorte vloer	5 - 10 w/w % CHR

betreft 1 locatie direct zichtbaar mogelijk hebben 2 identieke opgestorte vloeren deze ook echter niet zichtbaar.

Klasse: 2

Het materiaal is niet beschadigd en het asbest is hechtgebonden. De kans op vezelemisatie uit het materiaal bij normaal gebruik van de ruimte is gering.

Saneren in containment met best bestaande technieken.

Op korte termijn saneren is niet noodzakelijk, geadviseerd wordt het materiaal vóór sloop- of renovatiewerkzaamheden te saneren.

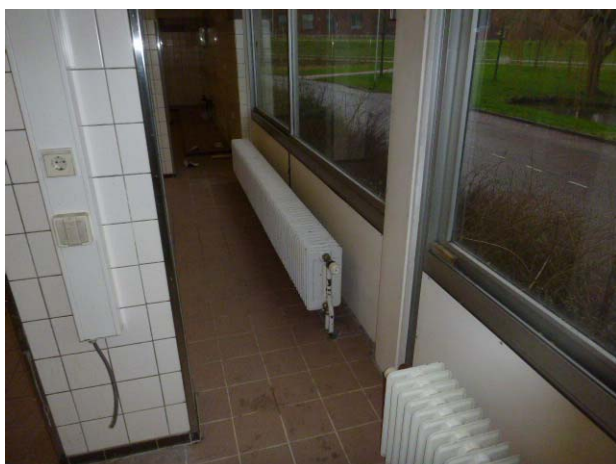
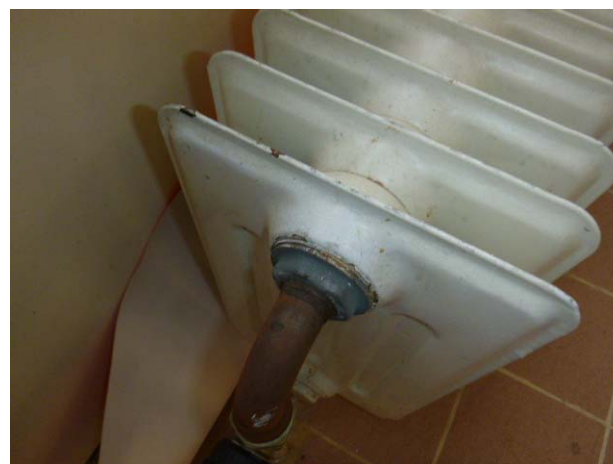
Gebouw(nr.): Leidsedreef 4 te Leiderdorp  
 Nummer vindplaats: 2  
 Ruimte(s): keuken  
 Etage(s): begane grond

Omschrijving toepassing: pakking  
 Plaats in ruimte(s): op koppelstuk radiator  
 Situatie: binnen  
 Bereikbaarheid: Slecht  
 Bevestigingsmethode: geklemd  
 Aantal: 10 Stuks  
 Afmetingen: 2,00 cm<sup>2</sup> Per stuk

Monster code:	Ruimte	Locatie in ruimte	Analyseresultaat:
0085516	keuken	op koppelstuk radiator	< 0,1 w/w %

betreft pakking op koppelstukken van radiatoren welke enkel zijn gebruikt in keuken/kantine ruimte begane grond niveau. elke radiator bevat 2 koppelstukken

Na optische analyse is gebleken dat er geen asbest is aangetroffen.

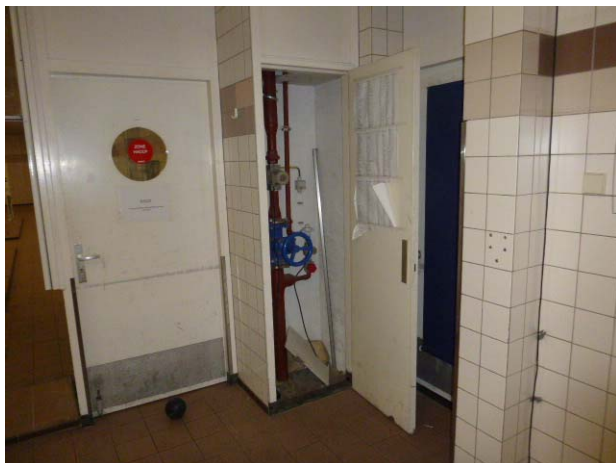
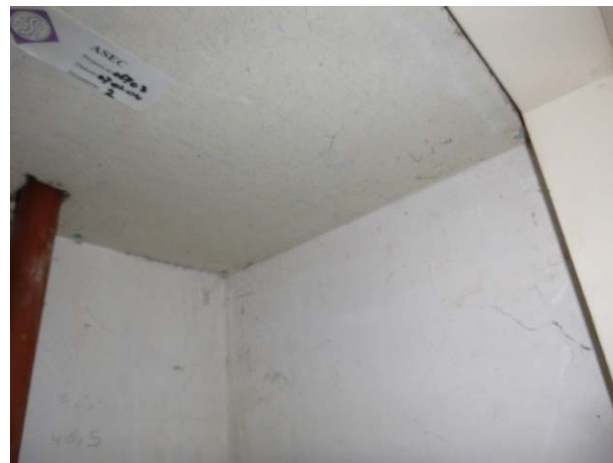
Gebouw(nr.): Leidsedreef 4 te Leiderdorp  
 Nummer vindplaats: 3  
 Ruimte(s): keuken, in kast  
 Etage(s): begane grond

Omschrijving toepassing: plaat  
 Plaats in ruimte(s): tegen plafond in kast  
 Situatie: binnen  
 Bereikbaarheid: Matig  
 Bevestigingsmethode: Geschroefd  
 Aantal: 1 Locaties  
 Afmetingen: 0,25 m<sup>2</sup> Per stuk

Monster code:	Ruimte	Locatie in ruimte	Analyseresultaat:
0085515	keuken, in kast	tegen plafond in kast	< 0,1 w/w %

Na optische analyse is gebleken dat er geen asbest is aangetroffen.

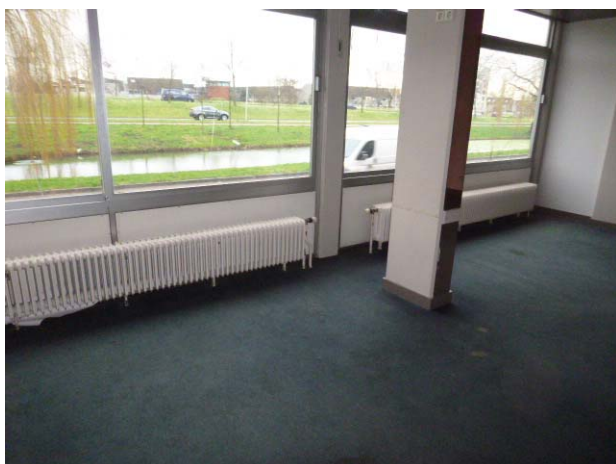
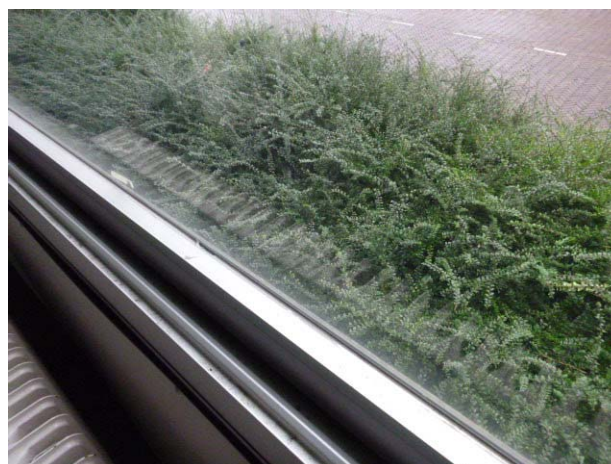
**Gebouw(nr.):** Leidsedreef 4 te Leiderdorp  
**Nummer vindplaats:** 5  
**Ruimte(s):** gevel  
**Etage(s):** begane grond t/m 2de etage

Omschrijving toepassing: kit  
 Plaats in ruimte(s): rondom ramen in kozijnen  
 Situatie: binnen en buiten  
 Bereikbaarheid: Matig  
 Bevestigingsmethode: geplakt  
 Aantal: 2 monsterlocaties  
 Afmetingen: 15,00 m Per stuk

Monster code:	Ruimte	Locatie in ruimte	Analyseresultaat:
0085517	gevel	rondom ramen in kozijnen	< 0,1 w/w %
0085518	gevel	rondom ramen in kozijnen	< 0,1 w/w %

betreft kit welke is gebruikt rondom de ramen, enkel de monsterlocaties zijn ingetekend

Na optische analyse is gebleken dat er geen asbest is aangetroffen.

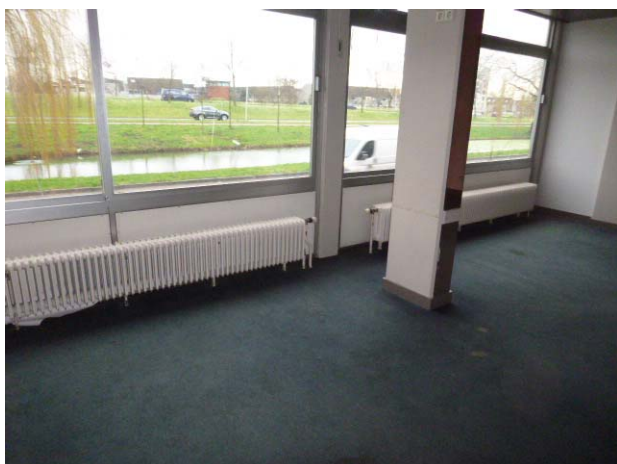
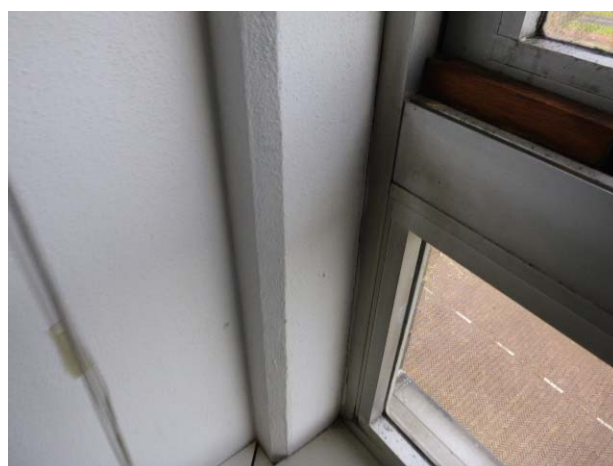
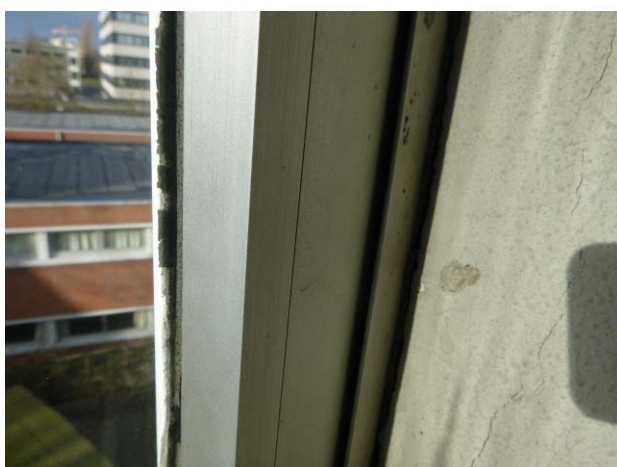
Gebouw(nr.): Leidsedreef 4 te Leiderdorp  
Nummer vindplaats: 6  
Ruimte(s): gevel  
Etage(s): begane grond t/m 2de etage

Omschrijving toepassing: kit  
 Plaats in ruimte(s): langs aluminium raamkozijnen  
 Situatie: binnen en buiten  
 Bereikbaarheid: Slecht  
 Bevestigingsmethode: geplakt  
 Aantal: 3 bouwlagen  
 Afmetingen: 900,00 m Totaal

Monster code:	Ruimte	Locatie in ruimte	Analyseresultaat:
0085521	gevel	langs aluminium raamkozijnen	< 0,1 w/w %
0085522	gevel	langs aluminium raamkozijnen	< 0,1 w/w %

betreft kit welke langs aluminium kozijnen is gebruikt.

Aan de exacte locatie en hoeveelheid kit kunnen geen rechten worden ontleend. Enkel de monsterlocaties zijn ingetekend.  
 elk raamkozijn omvat ca 10m  
 begane grond ca 340m  
 1ste etage ca 280m  
 2de etage ca 280m

Na optische analyse is gebleken dat er geen asbest is aangetroffen.

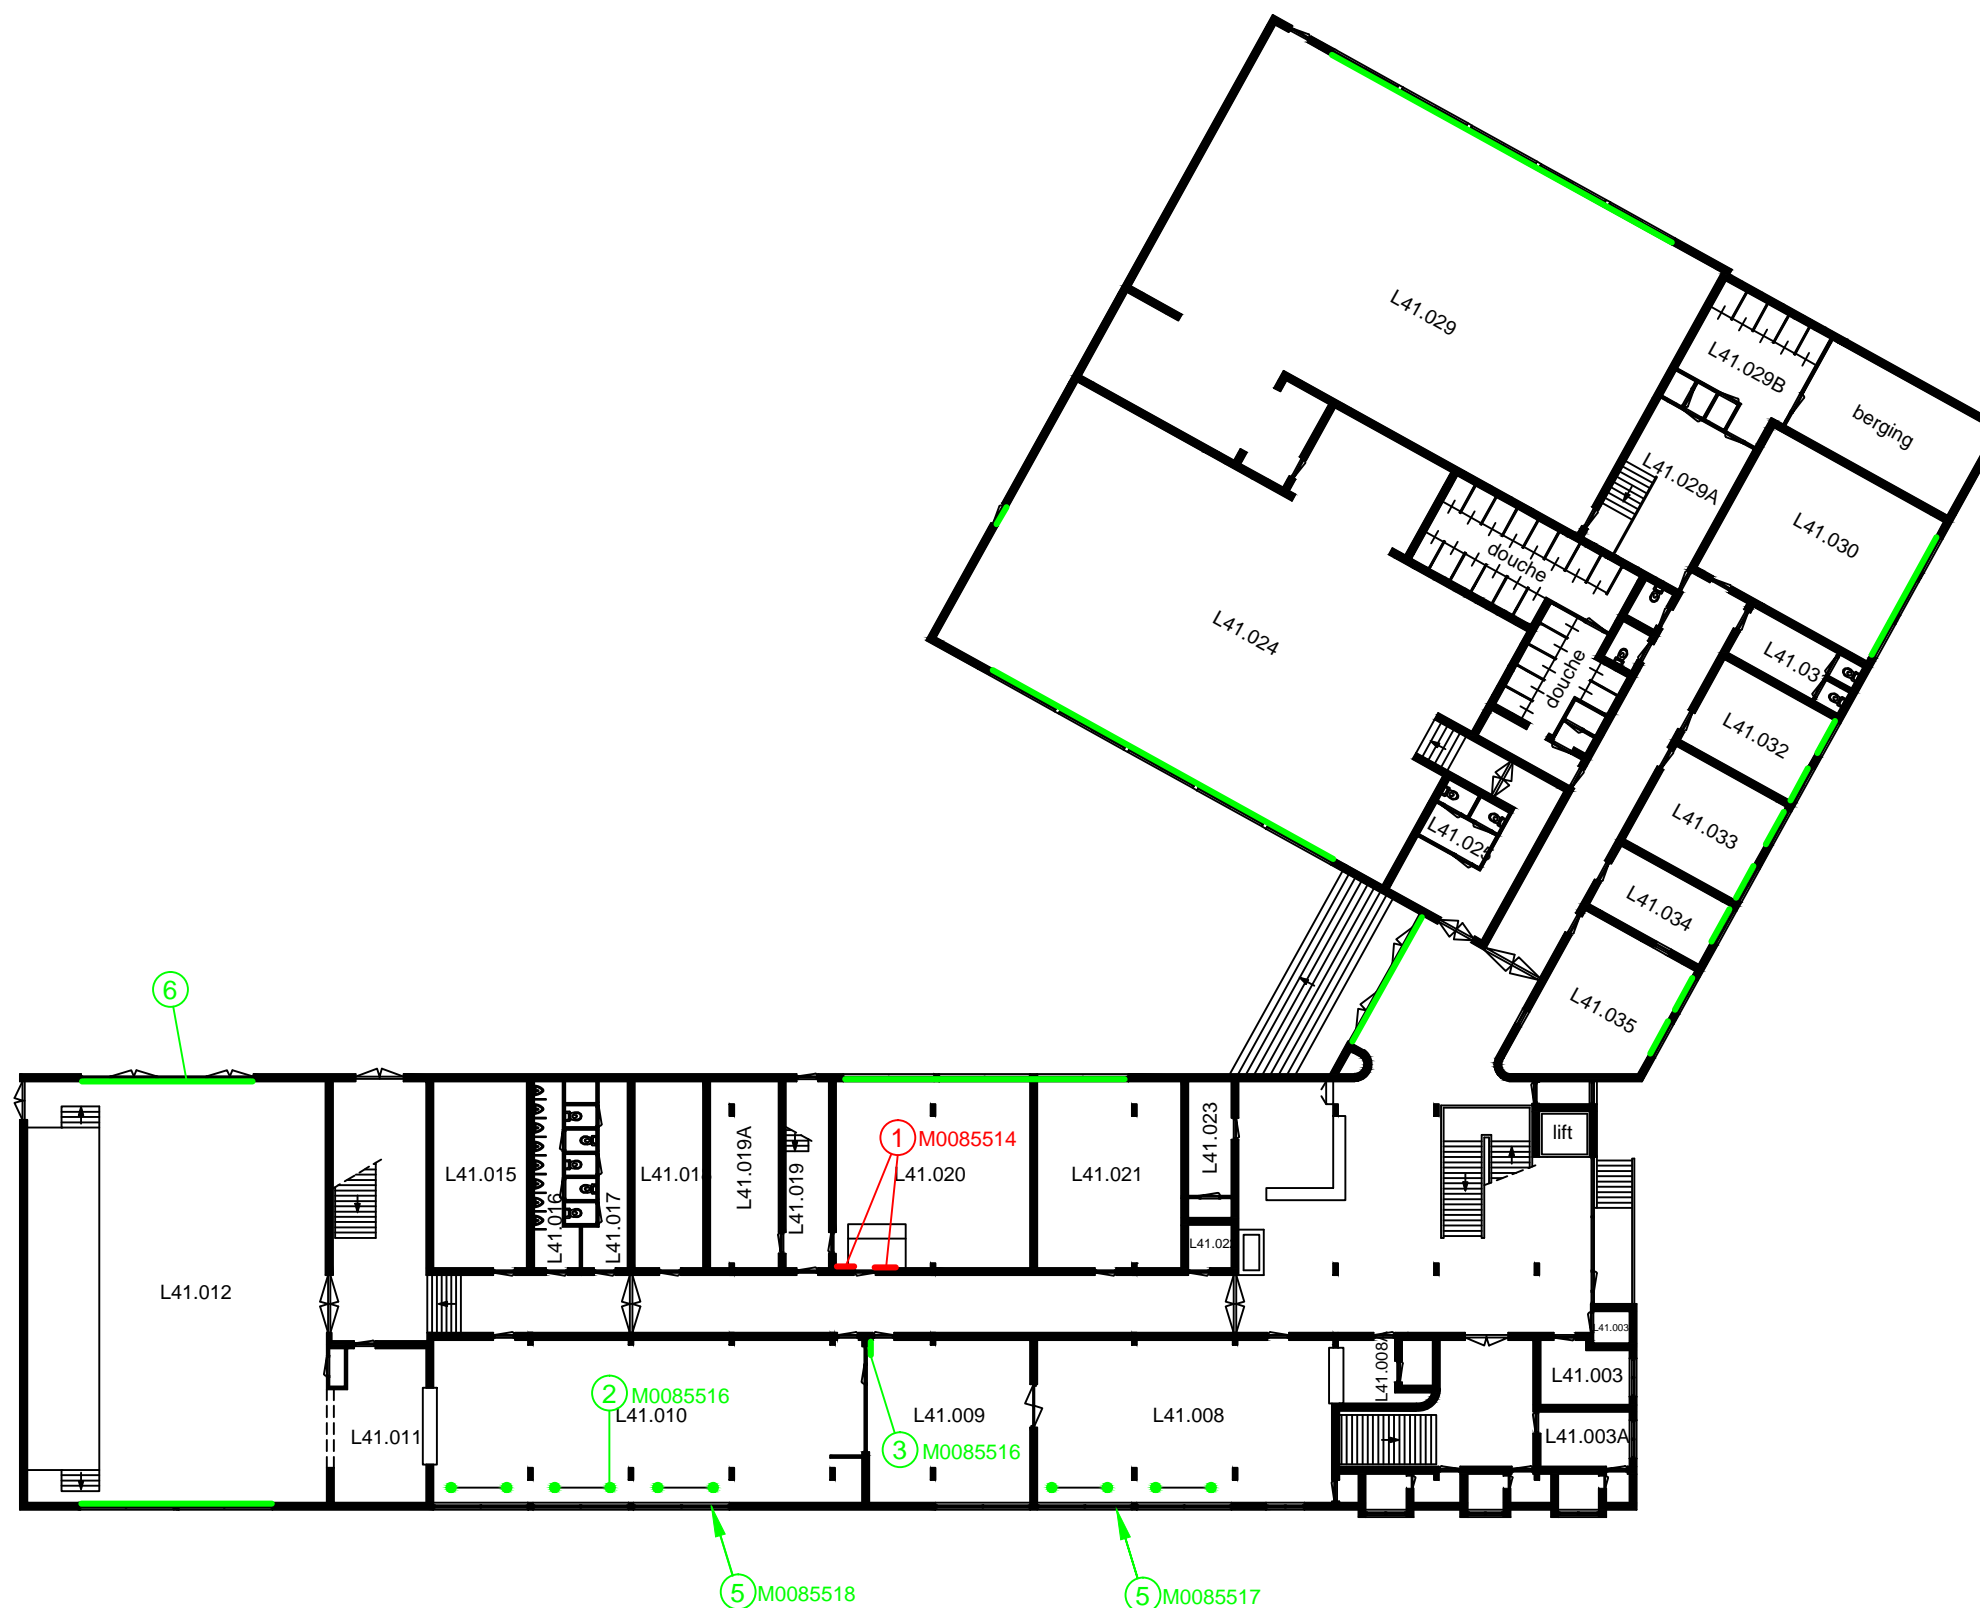
- ① plaatmateriaal -39 locaties, 1,5 m2 per stuk-
- ② pakking (niet asbesthoudend)
- ③ plaat (niet asbesthoudend)
- ④ ingestorte golfplaat -4,5 m2 totaal-
- ⑤ kit (niet asbesthoudend)
- ⑥ kit (niet asbesthoudend)

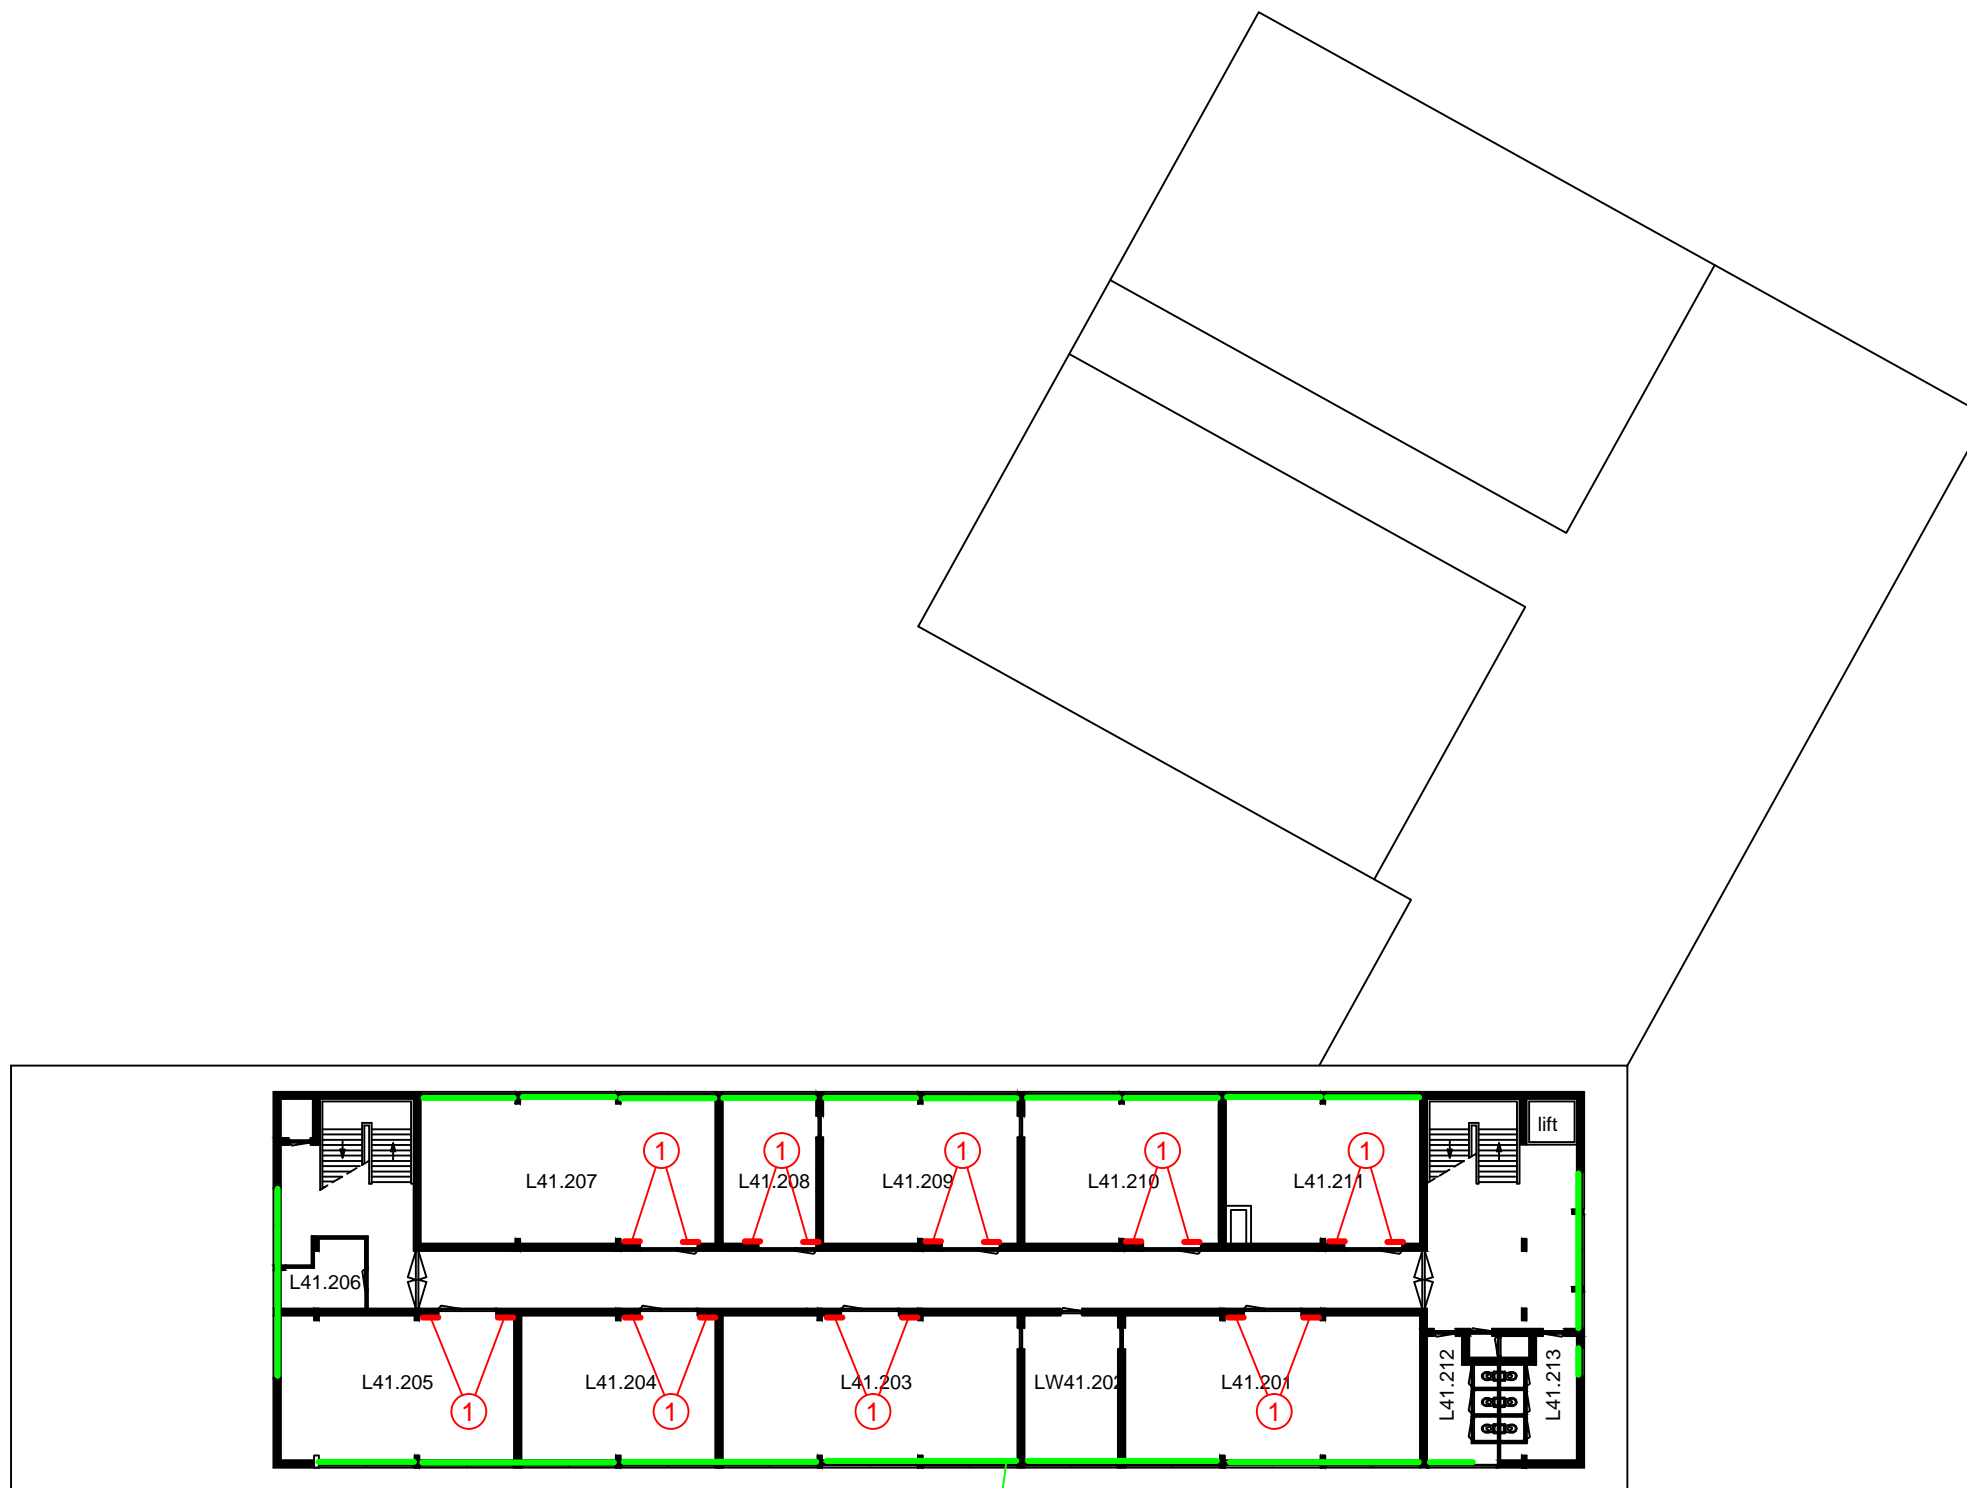
- Asbestinventarisatie
- ① plaatmateriaal -39 locaties, 1,5 m2 per stuk-
  - ② pakking (niet asbesthoudend)
  - ③ plaat (niet asbesthoudend)
  - ④ ingestorte golfplaat -4,5 m2 totaal-
  - ⑤ kit (niet asbesthoudend)
  - ⑥ kit (niet asbesthoudend)
