## Hoogmadeseweg 70 te Leiderdorp

Milieuhygiënisch vooronderzoek  
Verkennd- en aanvullend milieukundig (asbest)bodemonderzoek  
Nader bodemonderzoek

Kenmerk : 2004N550/IDI/rap1.2  
Datum : 27 november 2020

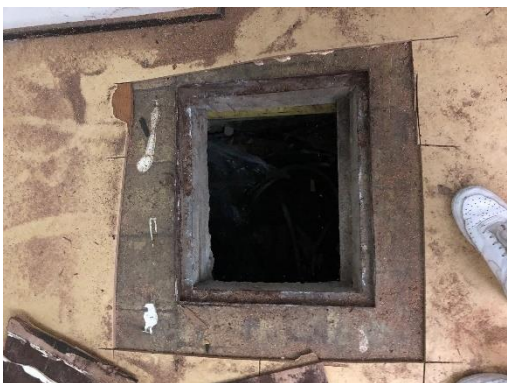
**Foto 1:** Het afgesloten kruipluik

Op basis van de veldinspectie, onder begeleiding van een DIA van IDDS, is geconcludeerd dat de verontreiniging met asbest niet gesaneerd is. Onderstaand zijn enkele foto's opgenomen van de inspectie van het kruipluik.

Omdat geconcludeerd is dat het kruipluik tot op heden nog niet gesaneerd is, is het vanuit veiligheidsoverwegingen niet mogelijk geweest om een inspectiegat conform het protocol 2018 te graven. Er is een indicatief grondmonster genomen van de bovengrond (0,0 – 0,5 m-mv) vanaf het maaiveld met behulp van een edelmanboor. In de onderstaande tabel zijn de analyseresultaten van de analyse weergegeven:

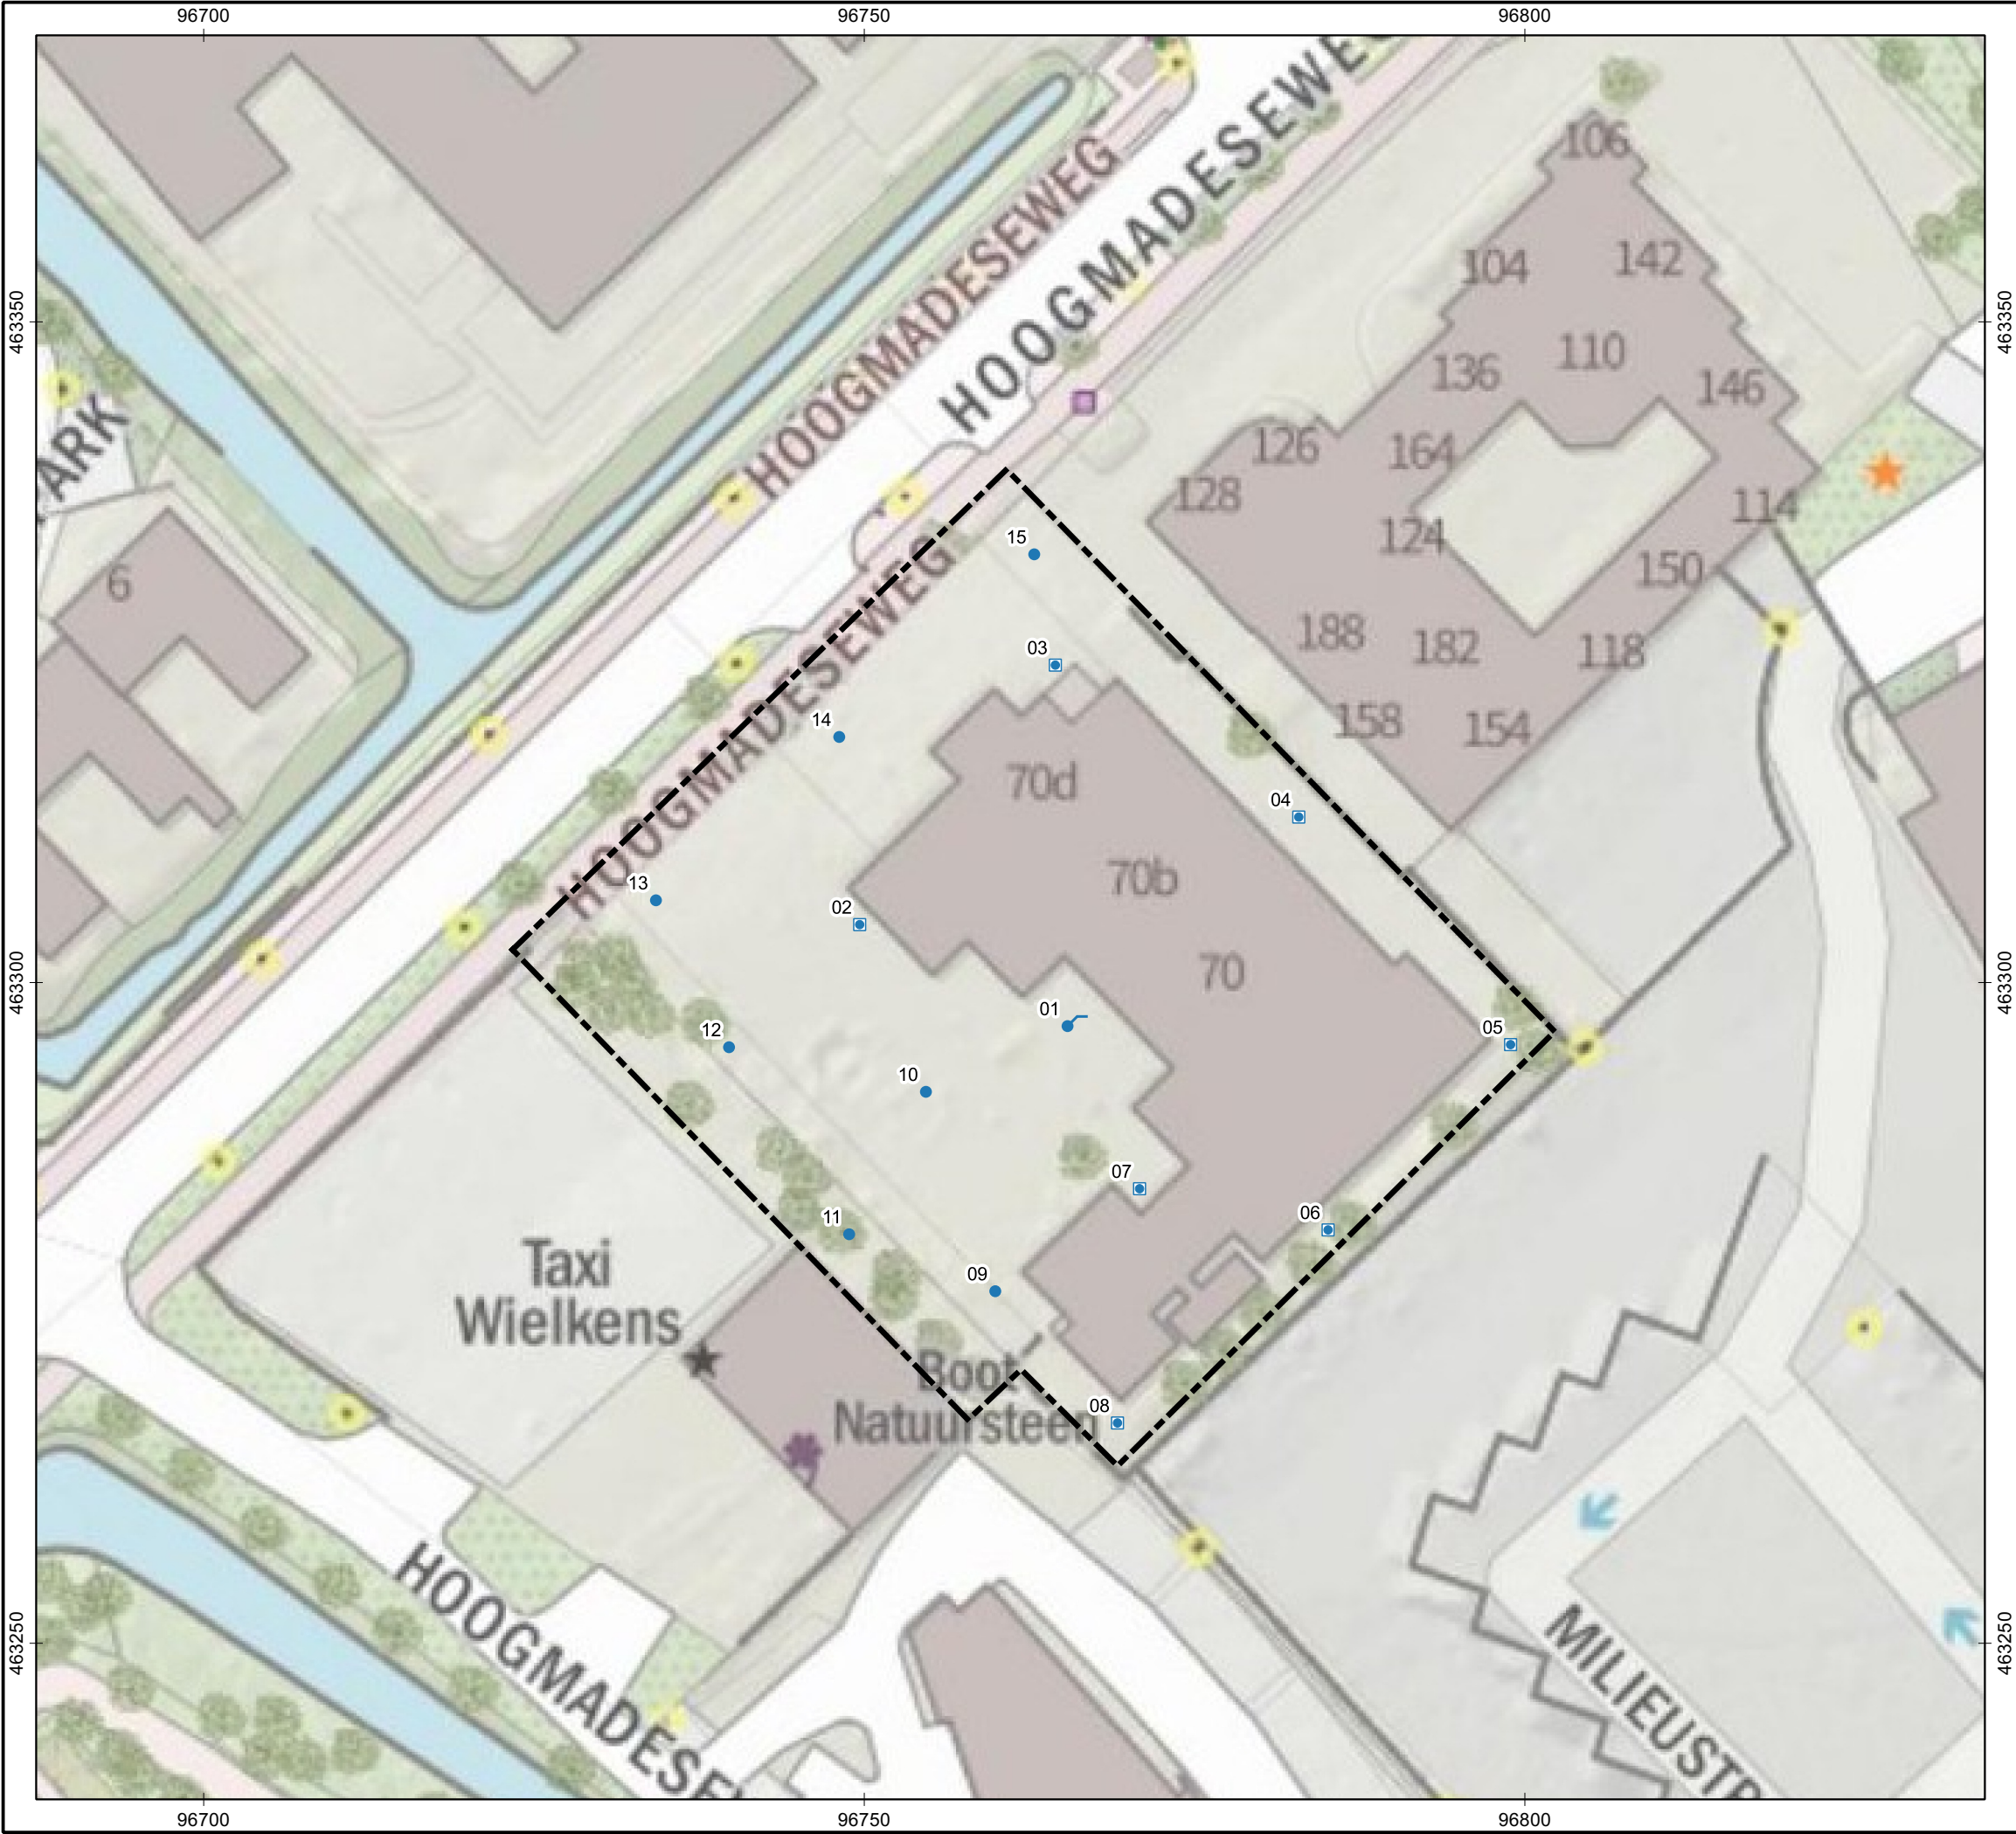
**BIJLAGE 1.2**  
SITUATIETEKENING VERKENNEND (ASBEST)ONDERZOEK

- Legenda
- Onderzoeksgebied
  - boringen
    - Boring
    - Boring met peilbuis
  - asbestgat
    - Asbestgat
    - Asbestgat met boring
