Bouwhistorische opname

Hoofdstraat 44a

te Leiderdorp

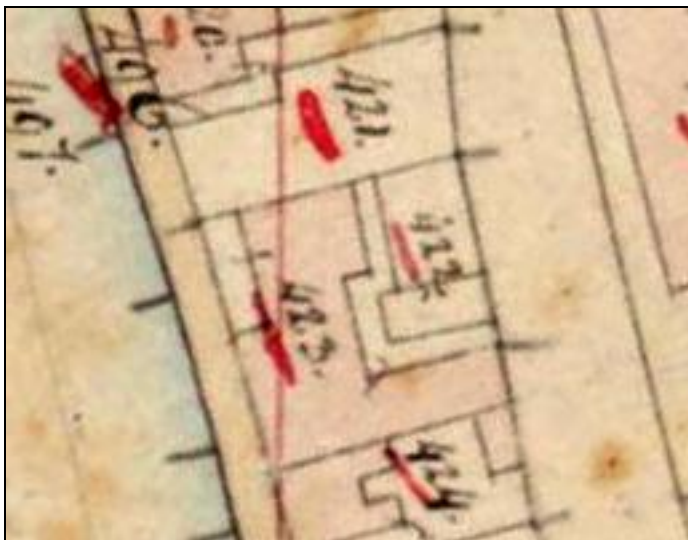
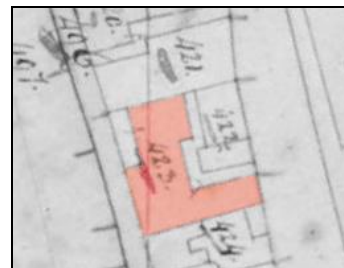
Detail van het tussen 1811 en 1832 gemaakte kadastraal minuutplan van Leiderdorp, sectie B, blad 3, ter plaatse van Hoofdstraat 44a; noord is boven. Het toenmalige huis op perceel 423 is rood weergegeven (Herkomst: Beeldbank RCE).

Als eerste betrouwbare bron voor bebouwing ter plaatse van Hoofdstraat 44a is het kadastraal minuutplan van Leiderdorp geraadpleegd. Deze kaart is tussen 1811 en 1832 gemeten en getekend. Op blad 3 van sectie B zijn ter plaatse van Hoofdstraat 44a twee percelen te zien. Deze zijn genummerd 422 en 423. De omschrijving ervan in de kadastrale leggers luidt respectievelijk 'Erf' en 'Huis & Erf'. Eigenaar is de weduwe van Jan Dirk Moraal, die in Leiden woont.

Het huis wordt op de kaart weergegeven als een L-vormige gebouw, met een smalle oost-west georiënteerde zuidvleugel en een brede noord-zuid gerichte westvleugel, evenwijdig aan de Rijn. Aan de noordzijde van de westvleugel is sprake van zowel een inspringend als een uitspringend deel. Op het als 'Erf' gerubriceerde perceel nr. 422 is een tweedeling getekend. Hier stond een niet nader aangeduid bijgebouw. Tussen het huis aan de Rijn en het perceel aan de straat ligt een steeg.

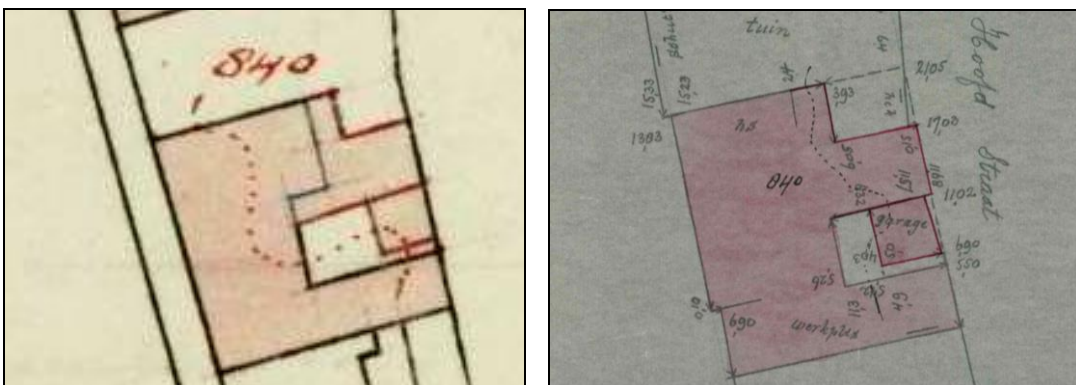
Detail van de Kadastrale hulpkaart uit 1932 (links) en het bijbehorende veldwerk (rechts), gemaakt naar aanleiding van het vergroten van de woning; noord is boven (Herkomst: het kadaster).

In 1932 wordt een nieuwe hulpkaart gemaakt naar aanleiding van het vergroten van het huis. Het bouwplan dat hiervoor is getekend dateert uit augustus 1930. De uitbreiding bestaat uit het aanbouwen van een winkel aan de straat met slaapkamers op zolder. Uit de op de tekening als oud en nieuw muurwerk aangegeven situatie blijkt dat gelijktijdig in de oudbouw aan de Rijn twee woonkamers aan de noordzijde worden aangelegd met een gang aan de zuidzijde erlangs. Halverwege is hier een korte gang op aangesloten langs de nieuwe keuken en de bijkeuken. De zuid- en zuidoostzijde worden geheel ingericht voor de bakkerij. Gezien de bouwsporen die in het huis zijn gevonden is deze functie vermoedelijk pas op dit moment in het huis ondergebracht. De op de tekening als nieuw aangegeven muur halverwege het huis, evenwijdig aan de Rijn, was ook al aanwezig.

Gelijk met de nieuwe winkel wordt aan de zuidzijde ervan een garage gebouwd. Deze functie blijkt uit het bij de hulpkaart behorende veldwerk. Daarop is ook aangegeven dat het in 1910 verworven perceel als tuin dienst doet en de zuidvleugel als werkplaats wordt gebruikt.

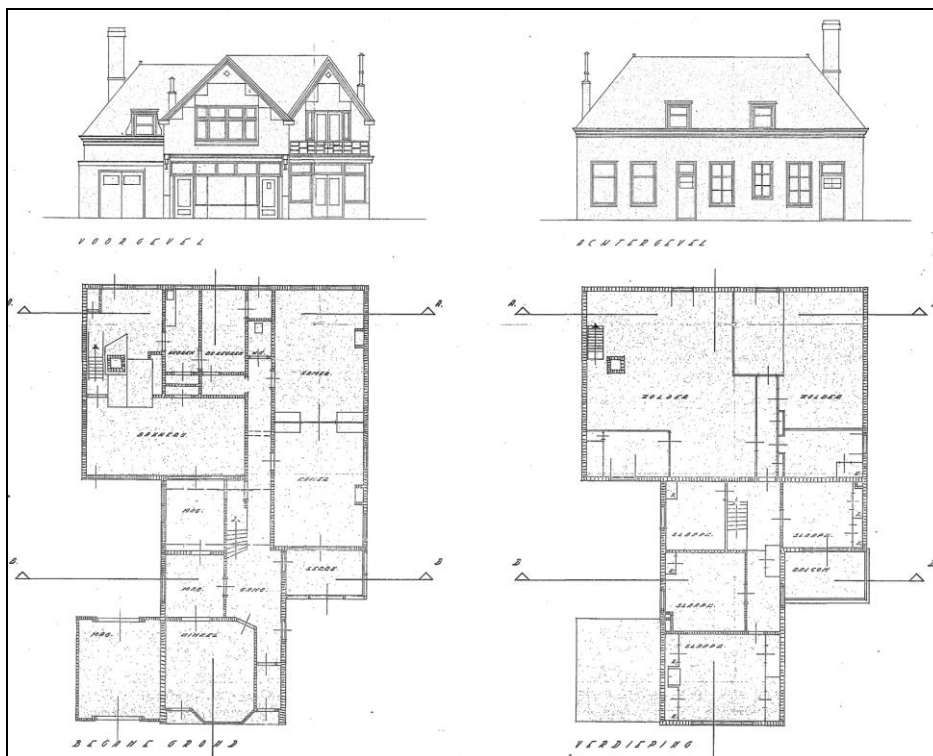
Detail van de tekening met de bestaande toestand in 1961; noord is rechts (Herkomst: BGL).

In 1961 vindt een modernisering van de winkel plaats. De verkoopruimte wordt vergroot en krijgt een eigentijdse pui. Uit de plattegrond van de bestaande toestand blijkt dat de indeling sinds 1930 niet is veranderd, op het verplaatsen van de trap in de bakkerij na. De zolder erboven was vermoedelijk al in verschillende vertrekken opgedeeld.

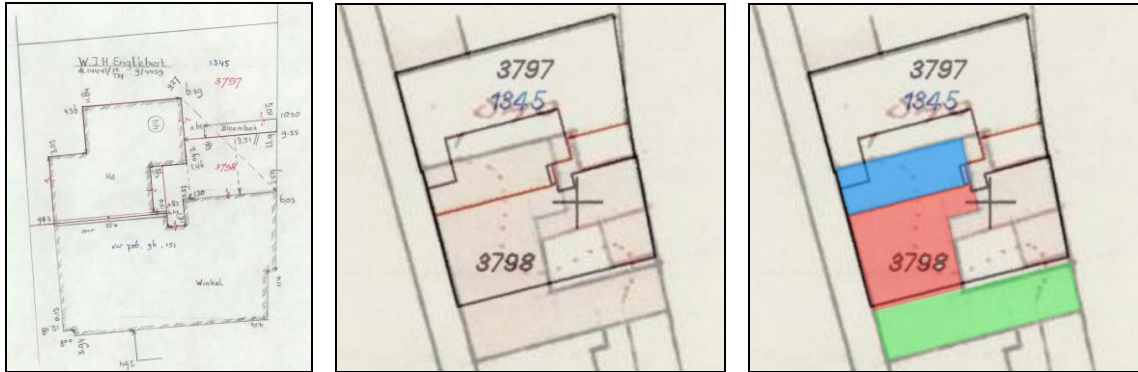
Het kadastraal veldwerk uit 1998 (links), gemeten i.v.m. de splitsing van het perceel; noord is boven. Een projectie van de kadastrale hulpkaart uit 1998 over de hulpkaart uit 1932 (midden en rechts) laat zien dat door sloop in 1935 (groen) en 1998 (blauw) van de oorspronkelijke bebouwing zoals weergegeven op het minuutplan thans nog enkel het middelste deel (rood) rest (Herkomst: het kadaster).

Een hermeting van het perceel vindt plaats in 1984. Op dat moment is de situatie ten opzichte van 1943 niet gewijzigd. Een hulpkaart en veldwerk uit 1998 laten vervolgens een nieuwe woning aan de noordzijde van het oude pand zien. De woning is in 1992 gebouwd, maar wordt pas in 1998 met de bijbehorende tuin kadastraal

losgekoppeld van het oude huis. Het perceelnummer hiervan wijzigt in 3798 en krijgt Hoofdstraat 44 a als adres. Voor de bouw van de nieuwe woning Hoofdstraat 44 wordt het gedeelte van de oudbouw afgebroken waar tot dan toe de woonkamers lagen.

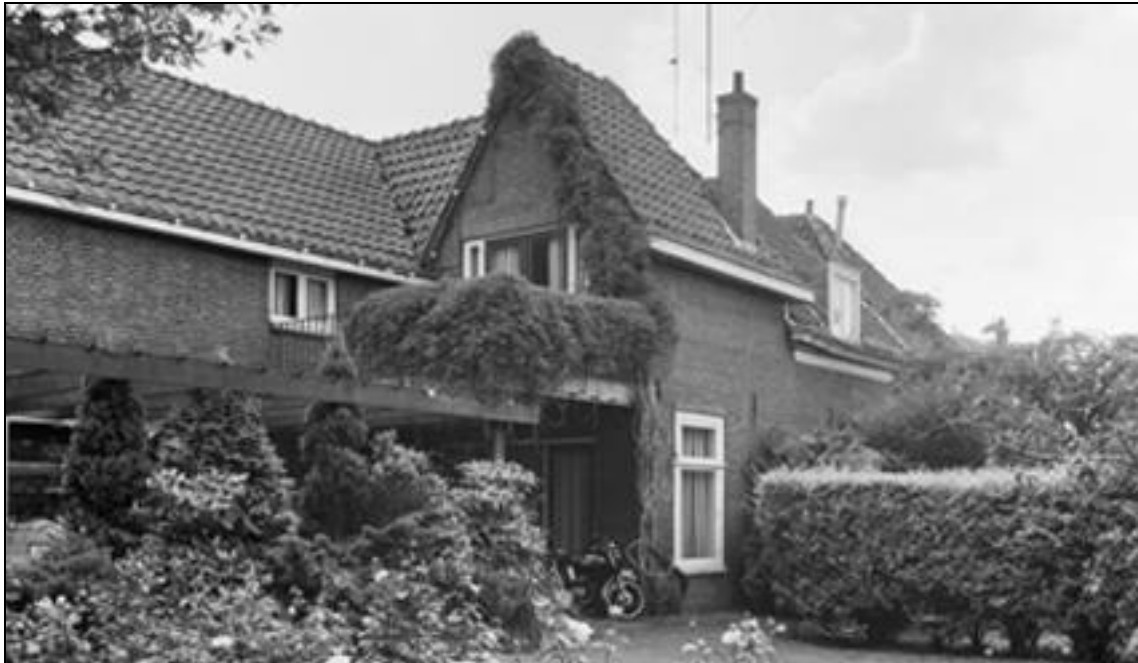
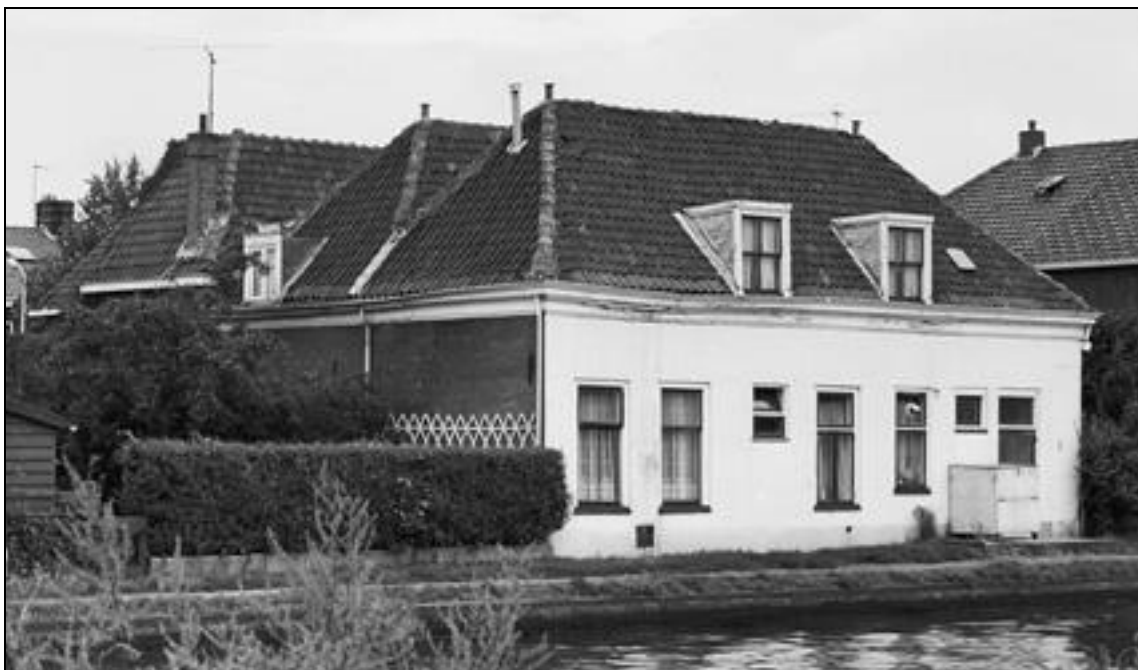
Foto uit 1979 van Hoofdstraat 44 gezien vanaf de straat (boven) en vanaf de overzijde van de Rijn (onder). Bij de bouwcampagne in 1998 is over de breedte van de smalle topgevel aan de straat een strook van het oude huis afgebroken. Aan de Rijnzijde zijn toen de beide noordelijke vensters (links in de gevel) verdwenen (Herkomst: beeldbank RCE).

In het midden van de westgevel tekenen zich twee dichtgemetselde vensters af. Deze zijn op de foto van de gevel uit 1979 nog aanwezig. De gootlijst die toen de bovenzijde van de gevel sierde is vervangen door een vlakke plaat met een bakgoot op beugels.

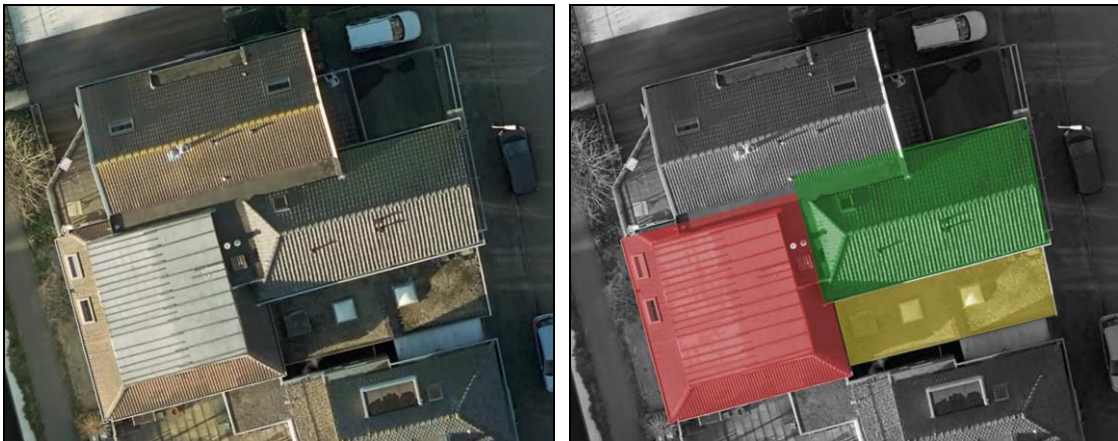
Luchtfoto uit 2015 (Herkomst: Stroomlijn), met groen het bouwdeel uit 1930, geel de garage en overbouwde binnenplaats en rood het bouwdeel aan de rijn.

Hoofdstraat 44 bestaat uit een winkel met bedrijfsruimte en bovenwoning. De bebouwing beslaat het gehele perceel. Binnen de bouwmassa kunnen drie delen worden onderscheiden. Aan de straat bevindt zich een volume uit 1930 van één bouwlaag onder een zadeldak met schild aan de achterzijde. De nok hiervan is oost west georiënteerd, haaks op de Hoofdstraat. De bedekking bestaat uit gesmoorde opnieuw verbeterde golfpannen. Naast dit bouwdeel bevinden zich aan de zuidzijde een garage uit 1930 en een in 1976 overdekte binnenplaats, beide onder een platdak. De bebouwing aan de achterzijde van het perceel dateert waarschijnlijk uit 1840 en bestaat uit een vierkant volume van één bouwlaag onder twee naast elkaar gelegen schilddaken. De nok van deze daken was noord-zuid georiënteerd, evenwijdig aan de Rijn. De bovenzijde van deze daken is bij een brand in 2011 verwoest, waarna er op een platdak is gemaakt. De schilden zijn gedekt met rode Neromapannen.

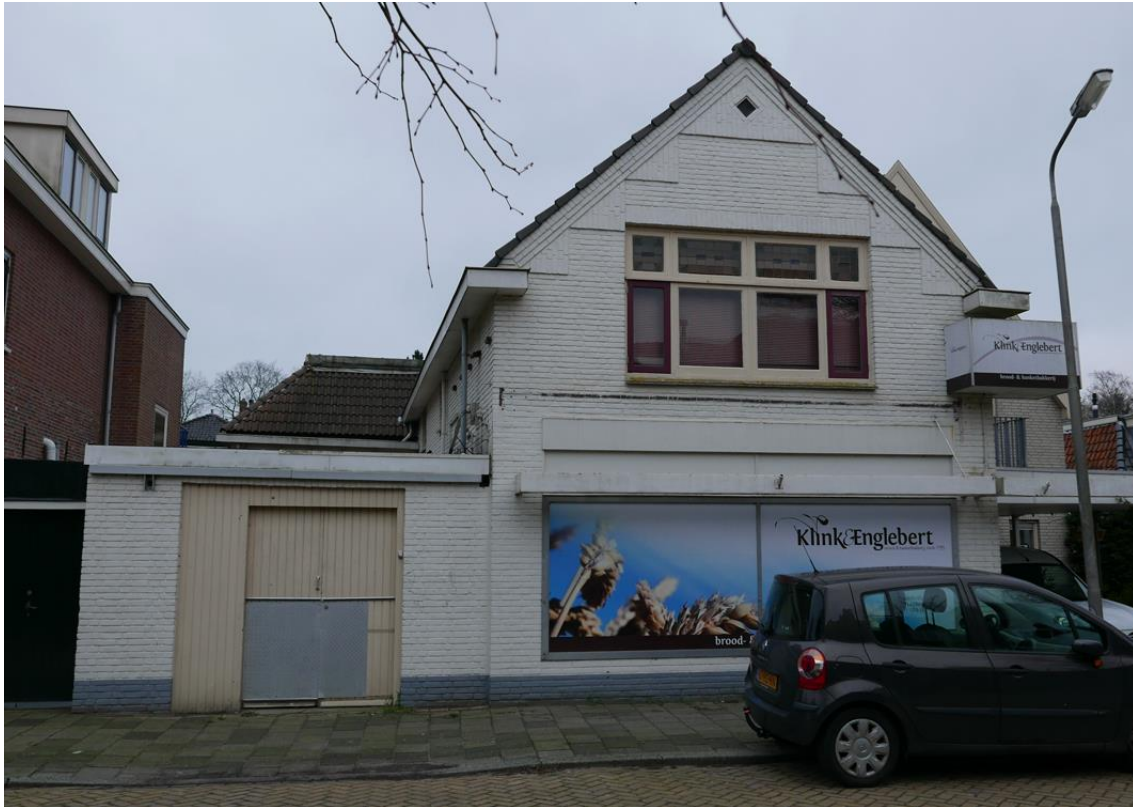
De gevel uit 1930 aan de straat, met bijbehorende garage en winkelpui uit 1961.

De gevels van het bouwdeel uit 1930 en de toen ook gebouwde garage zijn gemetseld in kettingverband en wit geschilderd. In de gevel aan de straat is het metselwerk van de top verlevendigd met iets uitgemetselde stenen op hun kant. Daarmee is langs de schuinen een getrappt verlopende versiering gemaakt, afgedekt met een rollaag. De begane grond van de gevel bestaat uit één brede etalage, die in 1961 is aangebracht. Er boven bevindt zich in de top een oorspronkelijk venster uit 1930. Het kozijn is verdeeld in vieren met glas-in-lood in de bovenramen. De middelste twee onderramen draaien.

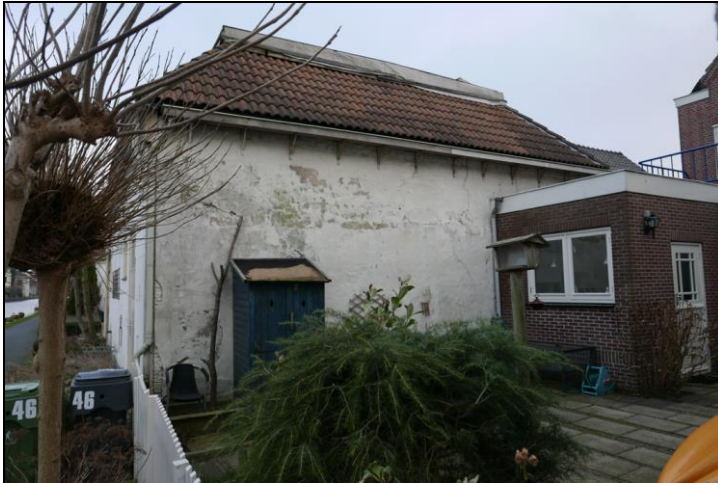
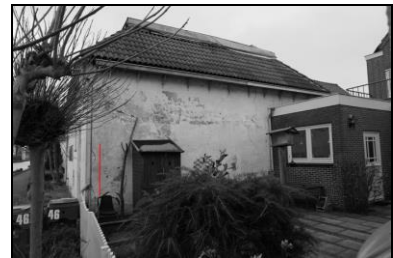
De zuidgevel van het bouwdeel aan de Rijn. Rood is de verticale naad gemarkeerd.

Van het achterste bouwdeel aan de Rijnzijde zijn enkel de zuid- en westgevel zichtbaar. Beide gevels zijn gepleisterd en witgeschilderd. Uit de kadastrale gegevens is bekend dat de zuidgevel tot 1935 een binnenmuur was. De toenmalige zuidvleugel lijkt een zelfstandig bouwdeel te zijn geweest. De kap vormde constructief geen eenheid met die boven het nog aanwezige gebouw. In het pleisterwerk bij de hoek is een verticale scheur aanwezig. Deze zou verband kunnen houden met het vervangen van de westgevel in 1840. In de zuidgevel zijn verder geen sporen zichtbaar die wijzen op doorgangen. Uit een reconstructie van het interieur uit 1840 lijkt daarvan wel sprake te zijn geweest.

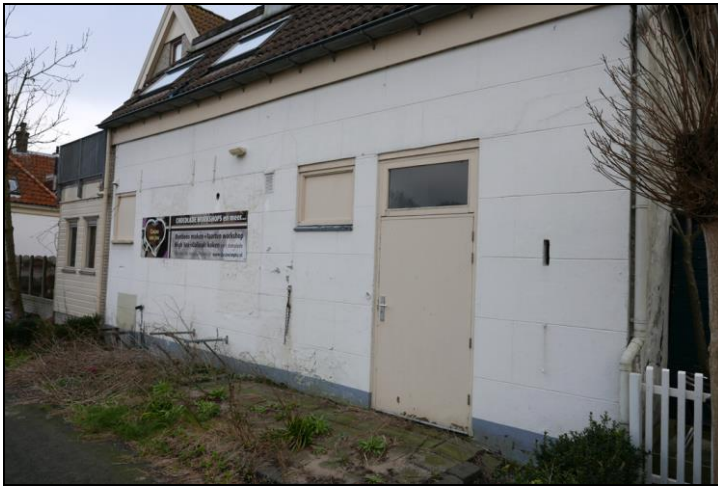
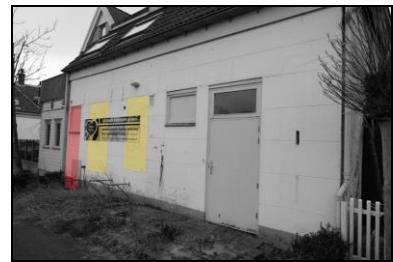
De westgevel van het bouwdeel aan de Rijn. Geel zijn twee dichtgemetselde vensters aangegeven en rood de aangepaste toegang die zelf waarschijnlijk pas in 1930 is gemaakt.

Het pleisterwerk van de westgevel is uitgevoerd met een blokverdeling. In de gevel bevinden zich een doorgang en twee kleine vensters. Behalve bij het noordelijke venster, is niet zichtbaar of deze openingen oorspronkelijk zijn en aangepast. Bij het noordelijke venster is onder de zuidelijke dagkant een verticale scheur aanwezig van een tussen 1961 en 1976 dichtgemetselde toegang. Die dateerde op zijn beurt waarschijnlijk uit 1930. In de dichtzetting is een jaartal steen opgenomen. Vrijwel zeker is die afkomstig is uit het deel van de gevel dat in 1992 voor het nieuwe huis is afgebroken.¹ Behalve het jaartal 1840 is de naam M.H. Moraal in de steen gedrukt. Vermoedelijk is dit de zoon van de weduwe Moraal, die het huis in 1832 bezat. Uit het

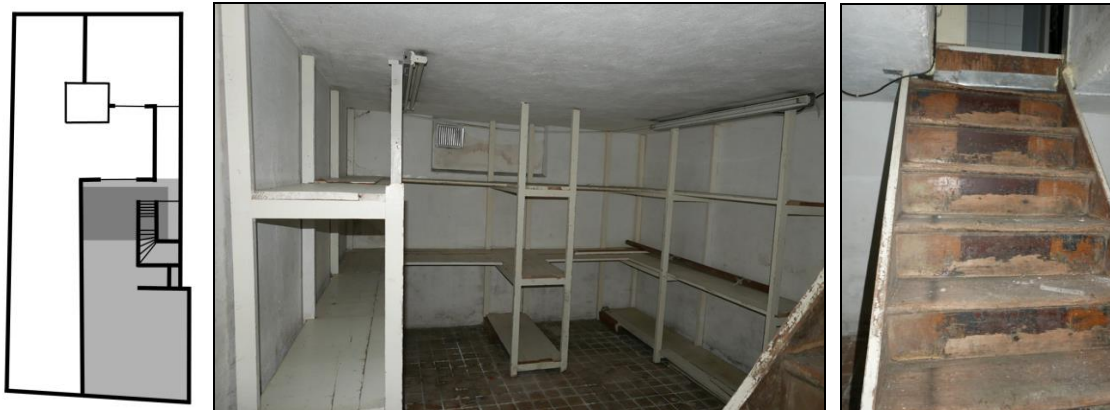
Links: de ligging van de kelder (donkergrijs) binnen het in 1930 gebouwde deel van de woning (grijs). Midden: de kelder gezien naar het zuiden. Rechts: een detail van de in de kelder hergebruikte trap.

Onder het achterste deel bevindt zich over de volle breedte een kelder. Op grond hiervan kan de ondergrondse ruimte in 1930 worden gedateerd. Daglicht kwam oorspronkelijk binnen via een koekoek op de binnenplaats. Tegen de noordgevel is een verbreding aanwezig. Oorspronkelijk was dit een bak voor het bewaren van eieren.² Opvallend is de trap. Deze heeft geprofileerde treden en meerdere lagen kleurafwerking. Hiervan is de laatste uitgevoerd met een imitatie traploper. Een dergelijke afwerking wijst er op dat de trap is hergebruikt. Het betreft de oorspronkelijke trap uit het bouwdeel langs de Rijn en zal daar verder worden behandeld.

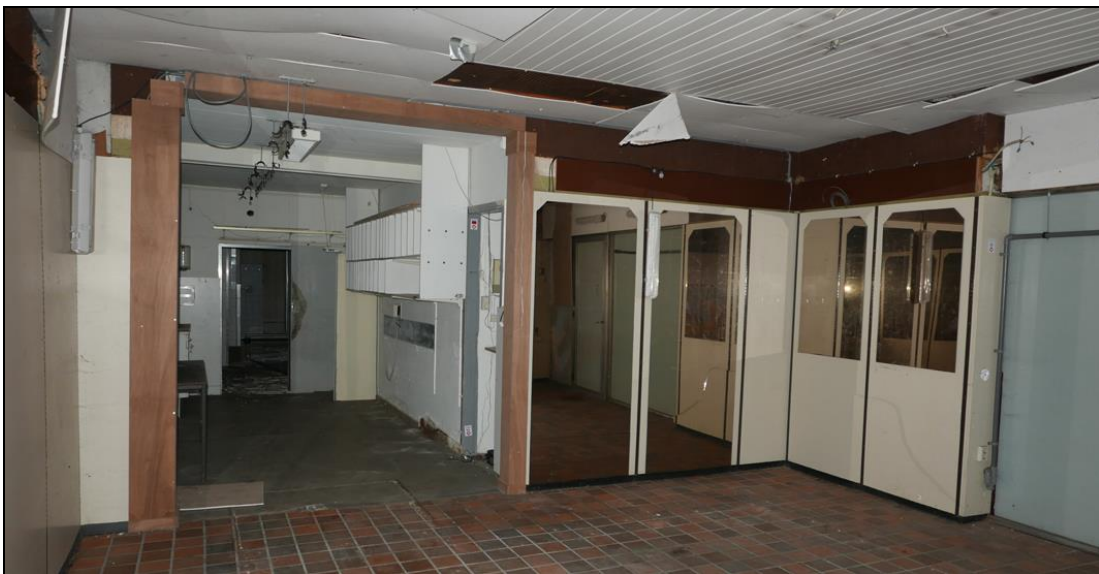
De winkelruimte, gezien naar het westen.

De winkelruimte op de begane grond dateert uit 1961 en heeft vervolgens door samenvoeging met de achterliggende ruimten haar huidige L-vormige omvang gekregen. De ruimte heeft geen noemenswaardige interieurelementen. Tussen de winkel en het bouwdeel aan de Rijn is het restant aanwezig van een houten pui, die vermoedelijk uit 1930 dateert. Erboven is een stalen balk aangebracht waarop de zolderbalklaag rust.

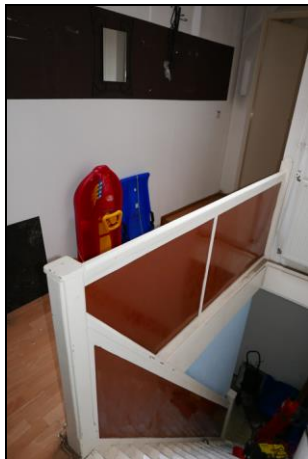
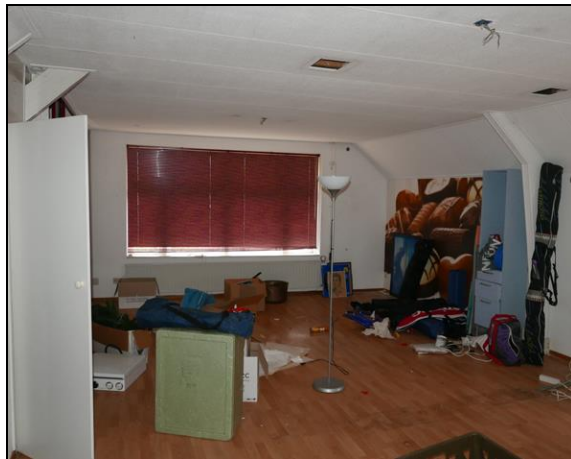
De zolder van het bouwdeel uit 1930 (grijs), met de overloop gezien naar het noordoosten en kamer, gezien naar het zuidoosten.

De woning op de zolder van het bouwdeel uit 1930 wordt afzonderlijk ontsloten via een in 1992 gemaakte portiek. Direct achter de voordeur bevindt zich de trap omhoog die aan de hand van de balustrade langs de overloop in 1930 kan worden gedateerd. Van de toenmalige indeling resteert nog het vertrek in de zuidwesthoek. Naderhand zijn hier aan de oostzijde een wc en een natte cel tegen aan gebouwd. Aan de voorzijde bevindt zich thans één vertrek dat recent is afgewerkt. De kapconstructie bestaat uit twee spanten met kreupele stijlen. Volgens de tekening uit 1930 zou op de trekbalck een nokstijl staan. Dit is niet nader onderzocht.

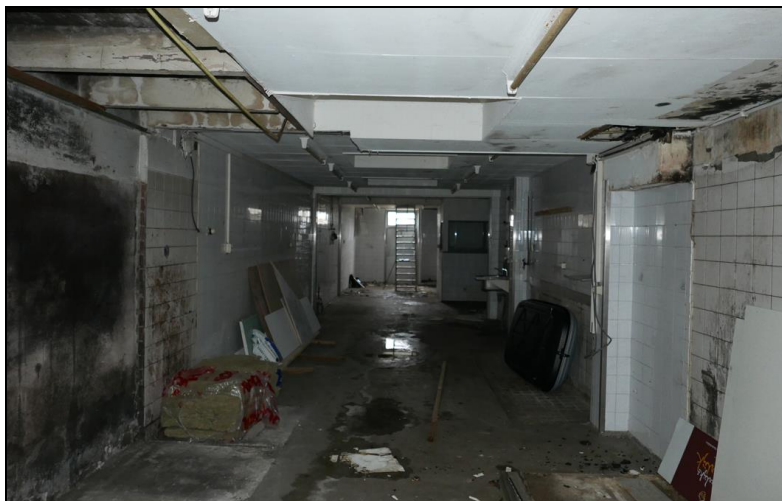
De voormalige garage en overbouwde binnenplaats, gezien naar het westen.

De garage uit 1930 vormt sinds 1976 één doorlopende ruimte met de in dat jaar overbouwde binnenplaats en het achterliggende bouwdeel aan de Rijn. Enkel een muurdam aan de noordzijde markeert de plaats van de achtergevel van de garage. De afwerking van de ruimte met betonvloer, betegelde wanden en plafond van gipsplaat dateert uit 1992. De enkelvoudige balklaag van het platte dak boven de garage is wit geschilderd en dus oorspronkelijk in het zicht geweest.

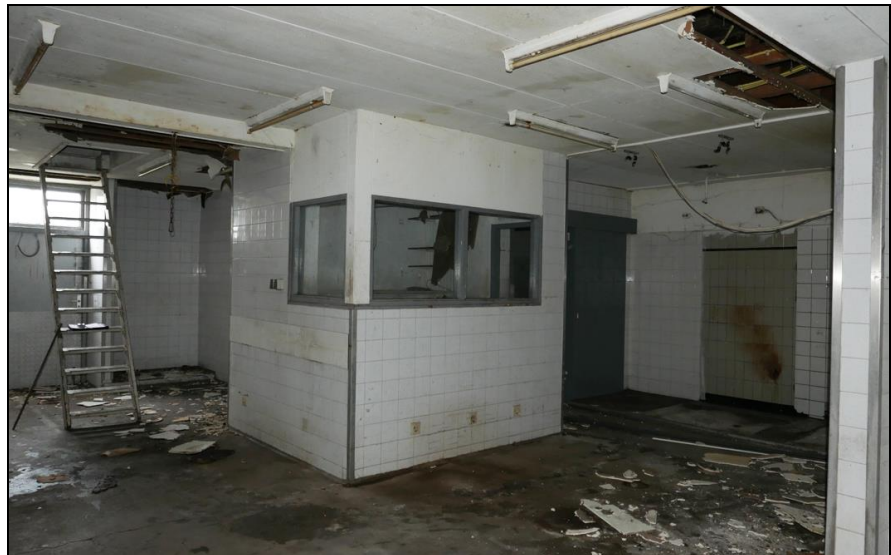
Het interieur van het bouwdeel aan de Rijn, gezien naar het noordwesten.

Het bouwdeel aan de Rijn heeft een vierkante plattegrond die is verdeeld in een L-vormige ruimte aan de zuidoostzijde en een vierkant vertrek op de noordwesthoek. In de hoek tussen beiden is een kleine vierkante ruimte gemaakt. Een gang is gedeeltelijk langs de noordgevel afgescheiden. Net als bij de garage en overdekte binnenplaats dateert de afwerking uit 1992. De vloer is van beton, muren zijn betegeld en de plafonds zijn van gipsplaat. De betegeling is bij de zuidgevel aangebracht tegen een voorzetmuur van poriso stenen, waarschijnlijk uit 1976. Bij de noordgevel is in 1992 een muur van blokken gasbeton gemaakt. Uit het feit dat de wanden van de kleine vierkante ruimte in het midden tegen het plafond van gipsplaten staan, kan worden opgemaakt dat deze ruimte niet ouder is. Het vertrek komt ook niet voor op bouwtekeningen van voor 1992. De overige muren zijn al aanwezig op de bouwtekening uit 1930. Uit de balklaag van de zolder blijkt dat deze deels behoren bij de indeling van het bouwdeel uit 1840.⁶ De hoeveelheid oorspronkelijk muurwerk is door verschillende (dichtgemetselde) doorgangen in oppervlak gering.

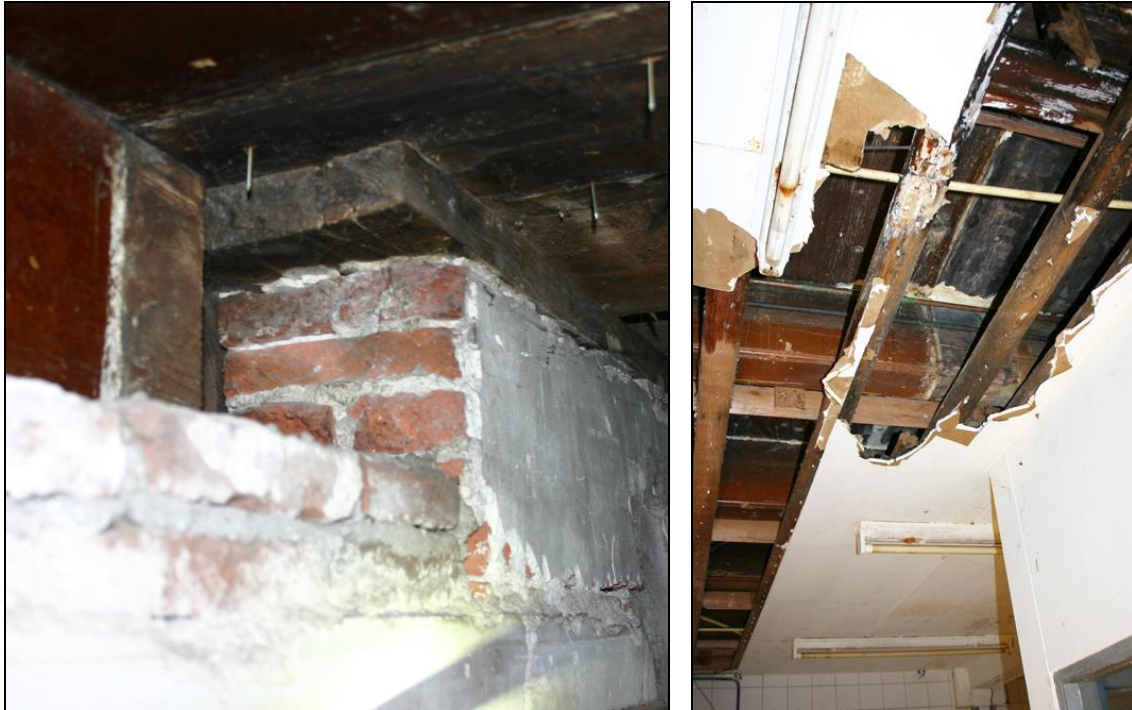
Links: het oostelijk einde van de noordelijke plaat en de kop van de navolgende geprofileerde balk, die oplag in een steens muur evenwijdig aan de Rijn.

Rechts: de afdruk van de steens muur in de zuidelijke helft van het bouwdeel, waarmee mogelijk een gang werd gevormd naar het in 1935 gesloopte zuidelijke bouwdeel, gezien naar het zuiden.

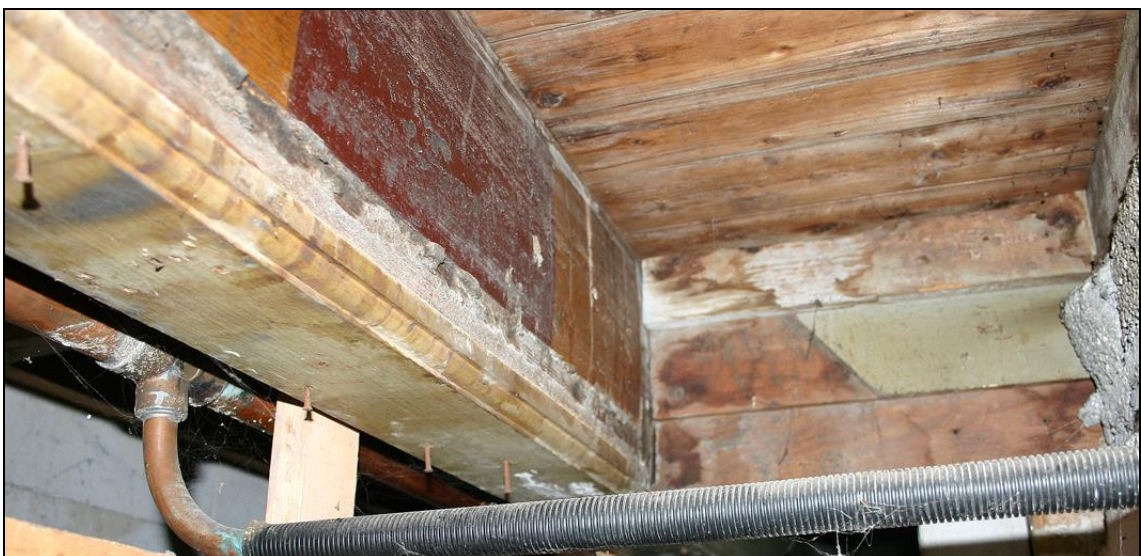
Foto naar het oosten met de aftekening van de trapboom en sporing voor een houten wand eronder op een plank, haakst tegen de noordelijke balk waarop een imitatie traploper is geschilderd.

De plaats van de trap is herkenbaar aan juist een duidelijk afwijkende kleurstelling. De rode traploper tegen een gele ondergrond werd teruggevonden op de meest

noordelijke balk, tegen de oostgevel in de voormalige noordoostelijke uitbouw. Behalve kleur was ook nog een plank aanwezig, dwars tussen de balk en de noordmuur van de keldertoegang. Hierop tekende zich de trapboom af en een houten wand. Waarschijnlijk liep de wand door naar beide zijden, maar dit is op de nog aanwezige balken boven het achterste deel van de winkel niet nader onderzocht.

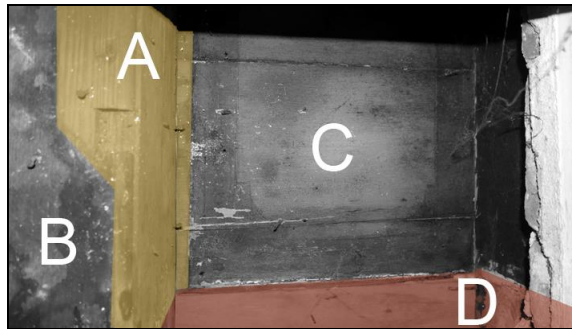
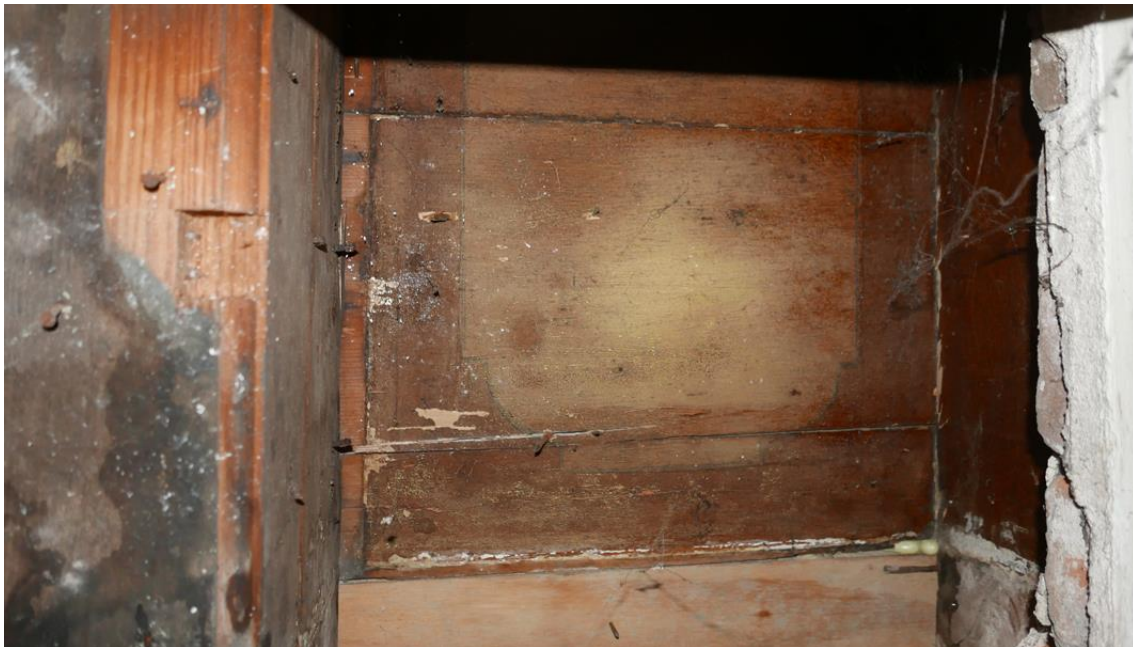
Het elfde balkvak, ter plaatse van de veronderstelde gang tussen de voormalige oostgevel en de steens muur ten westen daarvan; noord is links. Op de meest noordelijke balk is de afdruk zichtbaar van vermoedelijk een houten pui die de gang verdeelde (A). Tegen de pui is naderhand aan de noordzijde een halfsteens muur gemetseld (B). In het elfde balkvak achter de pui is de zoldering voorzien van een decoratieve schildering, bestaande uit een paneel met gele spiegel en bruine bossing (C). Waar zich de oostgevel bevond is de zoldering hersteld (D).

Uit de plaatselijk onbeschilderde balken en zoldering kan worden afgeleid dat zich in het huis op verschillende plaatsen plafonds bevonden. Waar dit niet het geval was, bleek op twee plaatsen de zoldering afgewerkt met een decoratieve schildering. Deze is aangetroffen in het zesde t/m negende balkvak, aan de oostzijde van de voormalige noordwestelijke ruimte en in het elfde balkvak in de veronderstelde gang tussen de voormalige oostgevel en de steens muur ten westen daarvan. De schildering bestond uit een paneel met inspringende ronde hoeken. De 'spiegel' van het paneel was uitgevoerd in een lichtgele houtimitatie, terwijl de 'bossing' in een bruine houtimitatie was uitgevoerd, vermoedelijk eiken. Deze bruine kleur was ook op de balken aangebracht. De overgang tussen bossing en spiegel was met een dunne zwarte lijn geaccentueerd. Hoewel niet nader onderzocht, lijkt uit de verder aangetroffen kleurafwerking op de balklaag de schildering bij het oorspronkelijke interieur van 1840 te hebben behoord. Gezien de vormgeving is dit opmerkelijk en tamelijk ouderwets.

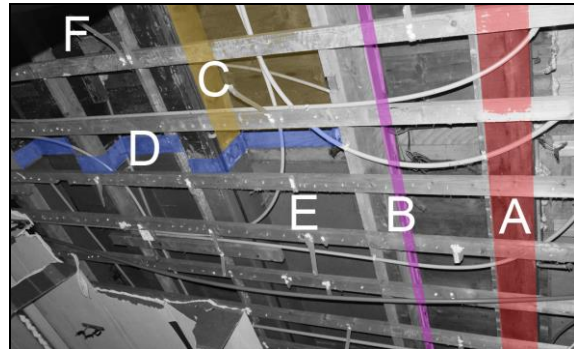
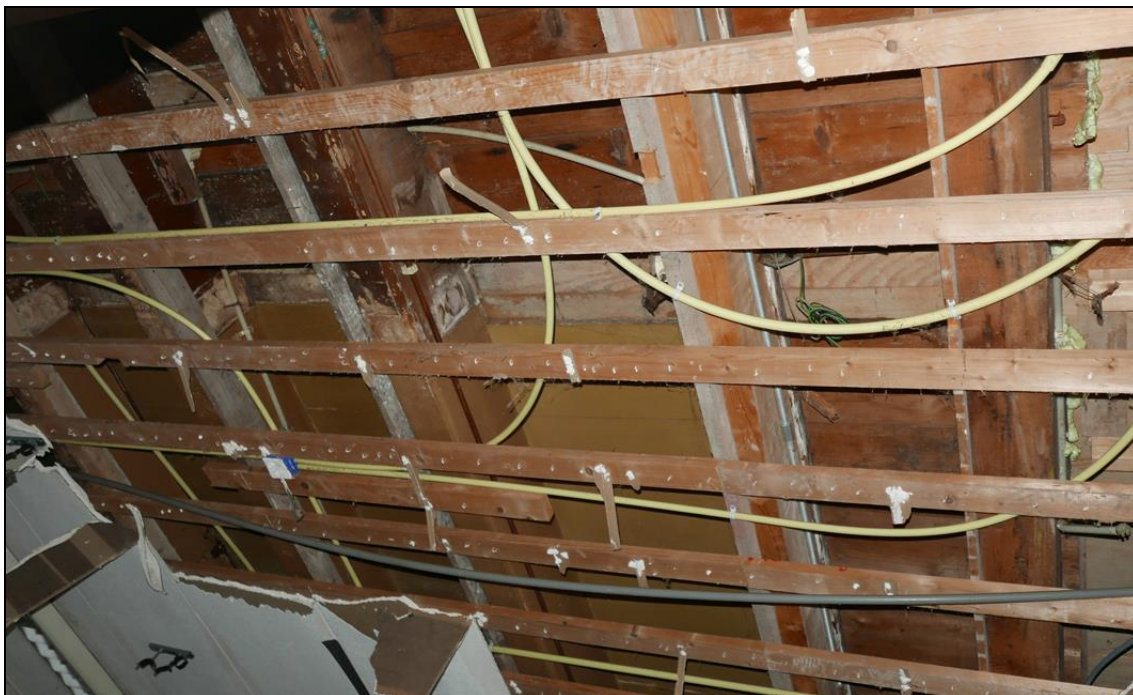
De balklaag boven de huidige noordwestelijke ruimte, gezien naar het zuidwesten. Helemaal rechts is de ongeprofileerde en ongeschilder noordelijke balk zichtbaar (A). Ernaast ligt de noordelijke muurplaat, die na het verwijderen van de muur in 1992 is ondersteund met een nieuw balk (B). De opvolgende balk is aan de noordzijde gedeeltelijk onbeschilderd (C). Dat geldt ook voor de zoldering in het balkvak en doet vermoeden dat hier een oorspronkelijk een plafond aanwezig was. Bij de verbouwing van 1930 is een muur geplaatst (D), waarmee een gang is afgescheiden in de noordwestelijke kamer, evenwijdig aan de Rijn. De ruimte ten westen daarvan kreeg een gele zoldering kreeg (E). Boven de gang aan de oostzijde van de muur kwam een plafond, waardoor de oorspronkelijke 18^{de}-eeuwse afwerking van de zoldering daar bewaard is gebleven (F).

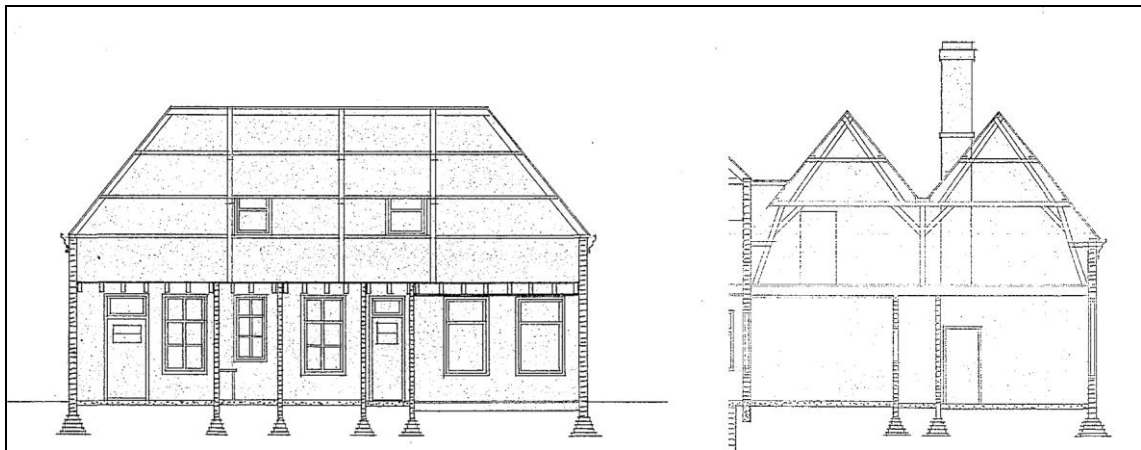
Langs dwarsdoorsnede over het bouwdeel aan de Rijn op de bouwtekening uit 1961 (Herkomst: BGL).

¹⁰ Volgens de bouwtekening uit 1930 zou het om nokstijlspanten gaan, maar daar zijn geen aanwijzingen voor zichtbaar. De tekening uit 1961 laat schaarspanten zien met een overkepte spantbalk halverwege (Berends, 1999, blz. 40).

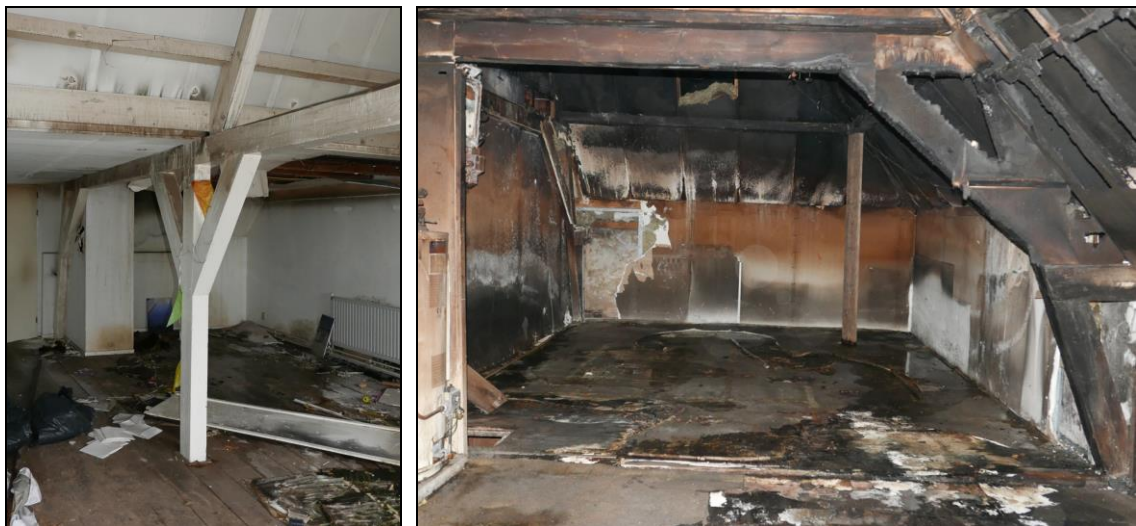
Het van oorsprong middelste spant op de noordelijke zolder, gezien naar het zuidoosten (links) en het hafspannt op de zuidelijke zolder, gezien naar het oosten (rechts).

De kapconstructie bestaat thans uit twee spanten die haaks op de Rijn zijn geplaatst. Hiervan is het zuidelijke spant grotendeels afgetimmerd als scheiding tussen beide zolderruimten. Elk spant is gemaakt van naaldhout en opgebouwd uit een

dekbalkjuk met halverwege een standvink. Op de dekbalk stonden naast elkaar twee driehoek- of schaarspanten.¹⁰ Door de brand in 2011 en de daaropvolgende aanpassing aan het dak zijn hier enkel nog de onderzijde van de spantbenen van over. Tegen het zuidelijke spant staat halverwege een hafspannt, eveneens uitgevoerd als (half) dekbalkjuk. Uit het ontbreken van de aansluiting van dit halve juk in het noordelijke spant, kan worden opgemaakt dat de oorspronkelijke kapconstructie drie spanten telde. Dit komt overeen met de langsdoorsnede over het bouwdeel op de bouwtekening uit 1961. Het noordelijke spant is bij de verbouwing in 1992 verwijderd. Op de kapconstructie zijn geen telmerken gevonden.
