Verkendend bodemonderzoek Van der Valk Boumanweg 236 te Leiderdorp

Opdrachtgever : De Wageningse Eng Beheer B.V.
Buissteeg 3
6704 AG Wageningen

Kenmerk : 1386.02.191.r1

Datum : 8 februari 2019

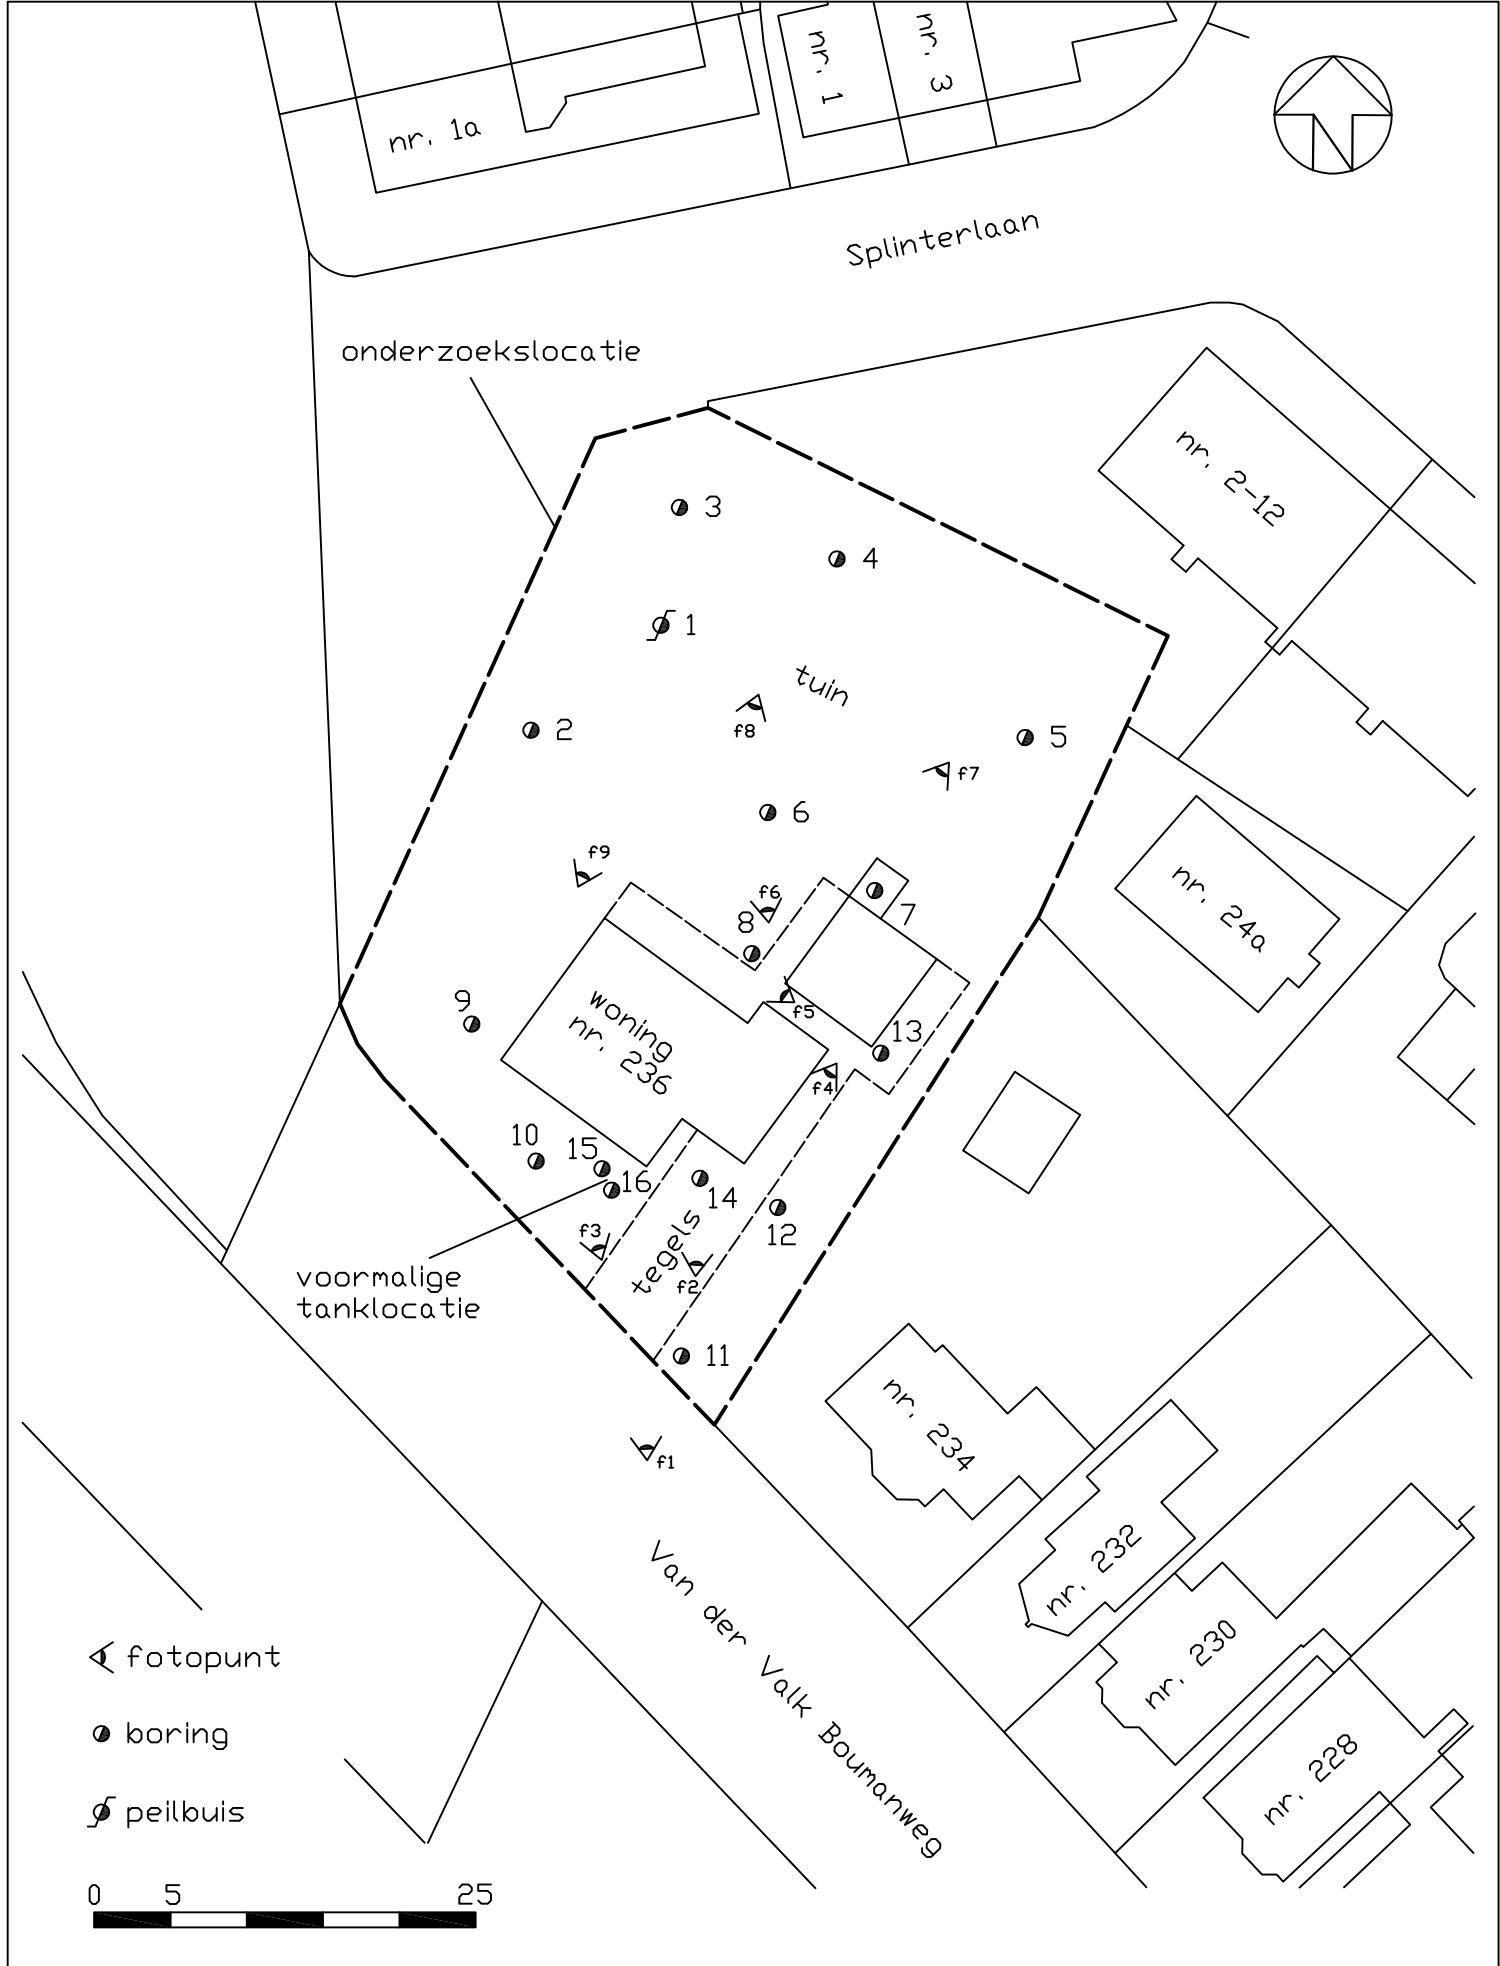
BIJLAGE 1A

Het veldwerk is uitgevoerd conform de protocollen 2001 en 2002. De veldwerkzaamheden zijn verricht op 22 januari 2019 door de erkende veldwerker N. Havermans. De peilbuis is, na enkele malen te zijn afgepompt, op 29 januari 2019 bemonsterd door de erkende veldwerker R. Snijder. In bijlage 1a zijn de boorposities weergegeven.

**SITUATIESCHETS MET
BOORPUNTEN**

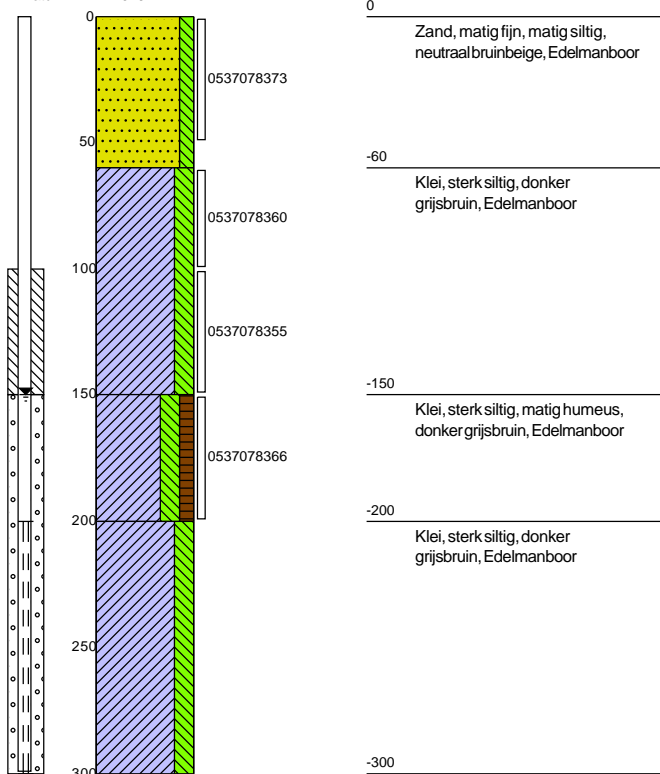
Boring: B01

Vanaf maaiveld is tot gemiddeld 0,5 m -mv een zandpakket aangetroffen, hieronder is tot circa 3,0 m -mv (einde boordiepte) een kleipakket aangetroffen. Het vrijgekomen boormateriaal is zintuiglijk beoordeeld op geur, kleur en samenstelling en beschreven in boorprofielen (zie bijlage 2). In de volgende tabel zijn de veldgegevens van het grondwater opgenomen.
